**Commission d'enquête sur la tragédie de la mine
Belmoral et les conditions de sécurité dans les mines
souterraines.**

Volume 2
Le sauvetage minier

Novembre 1981

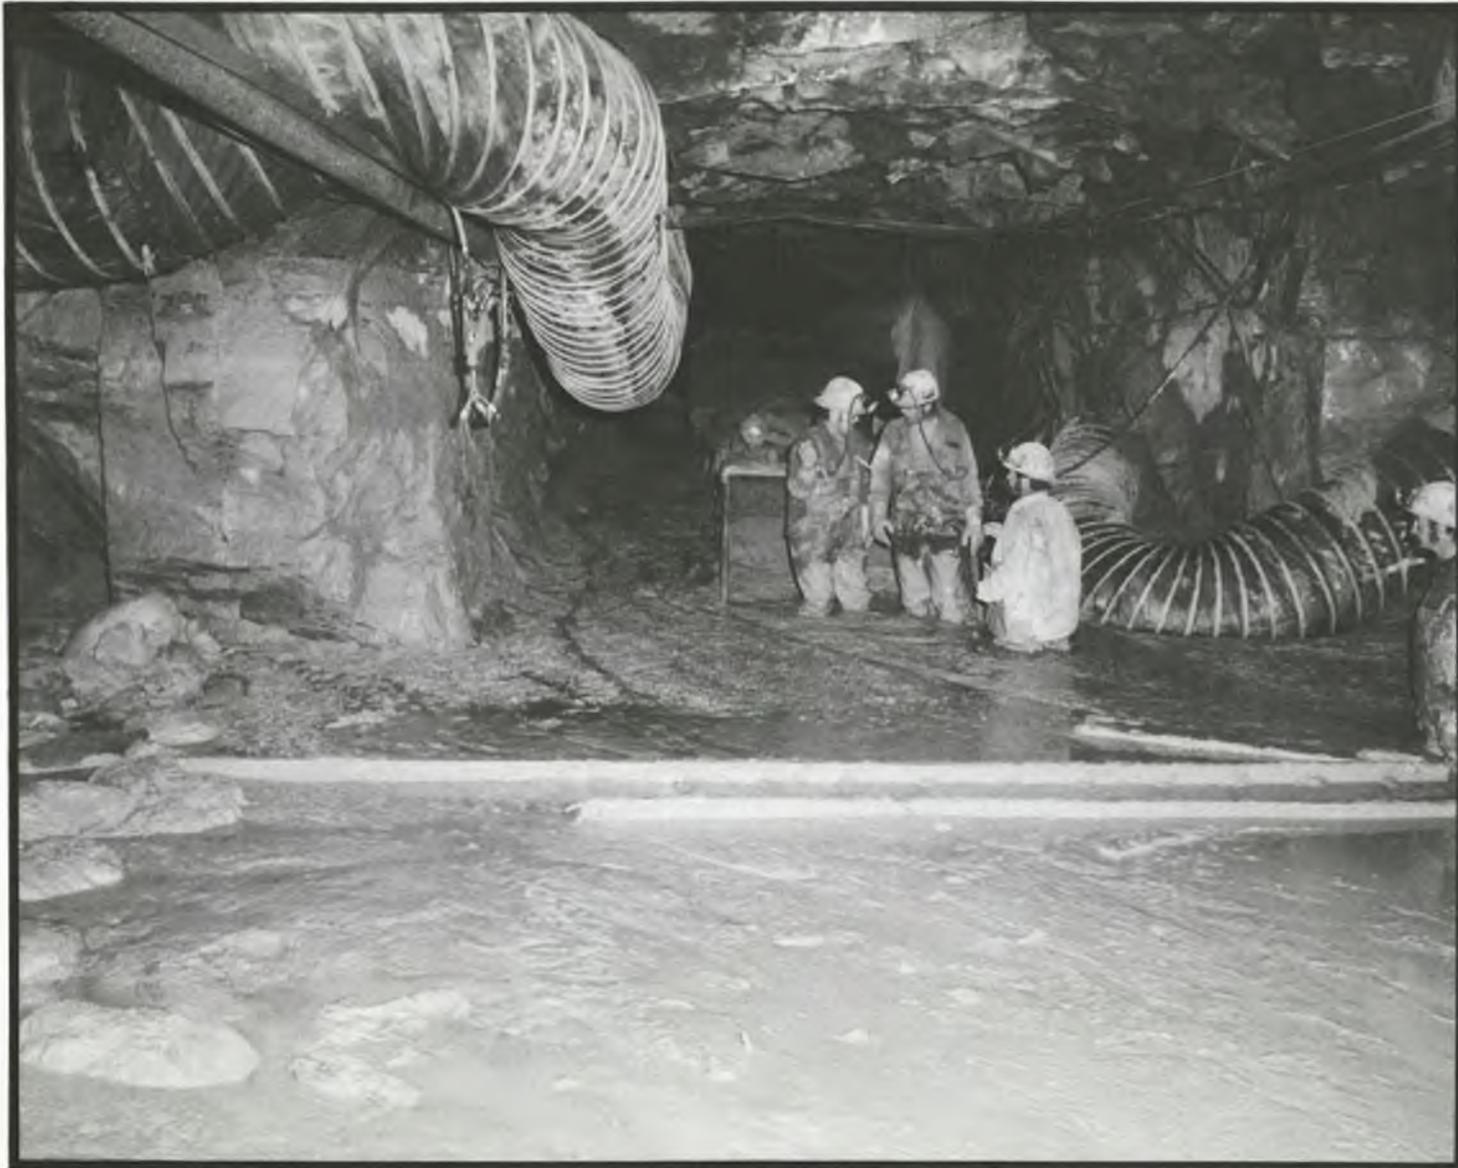
Photo # 5

Aspect de la boue à l'intersection de la rampe
et du travers-banc du niveau 350.

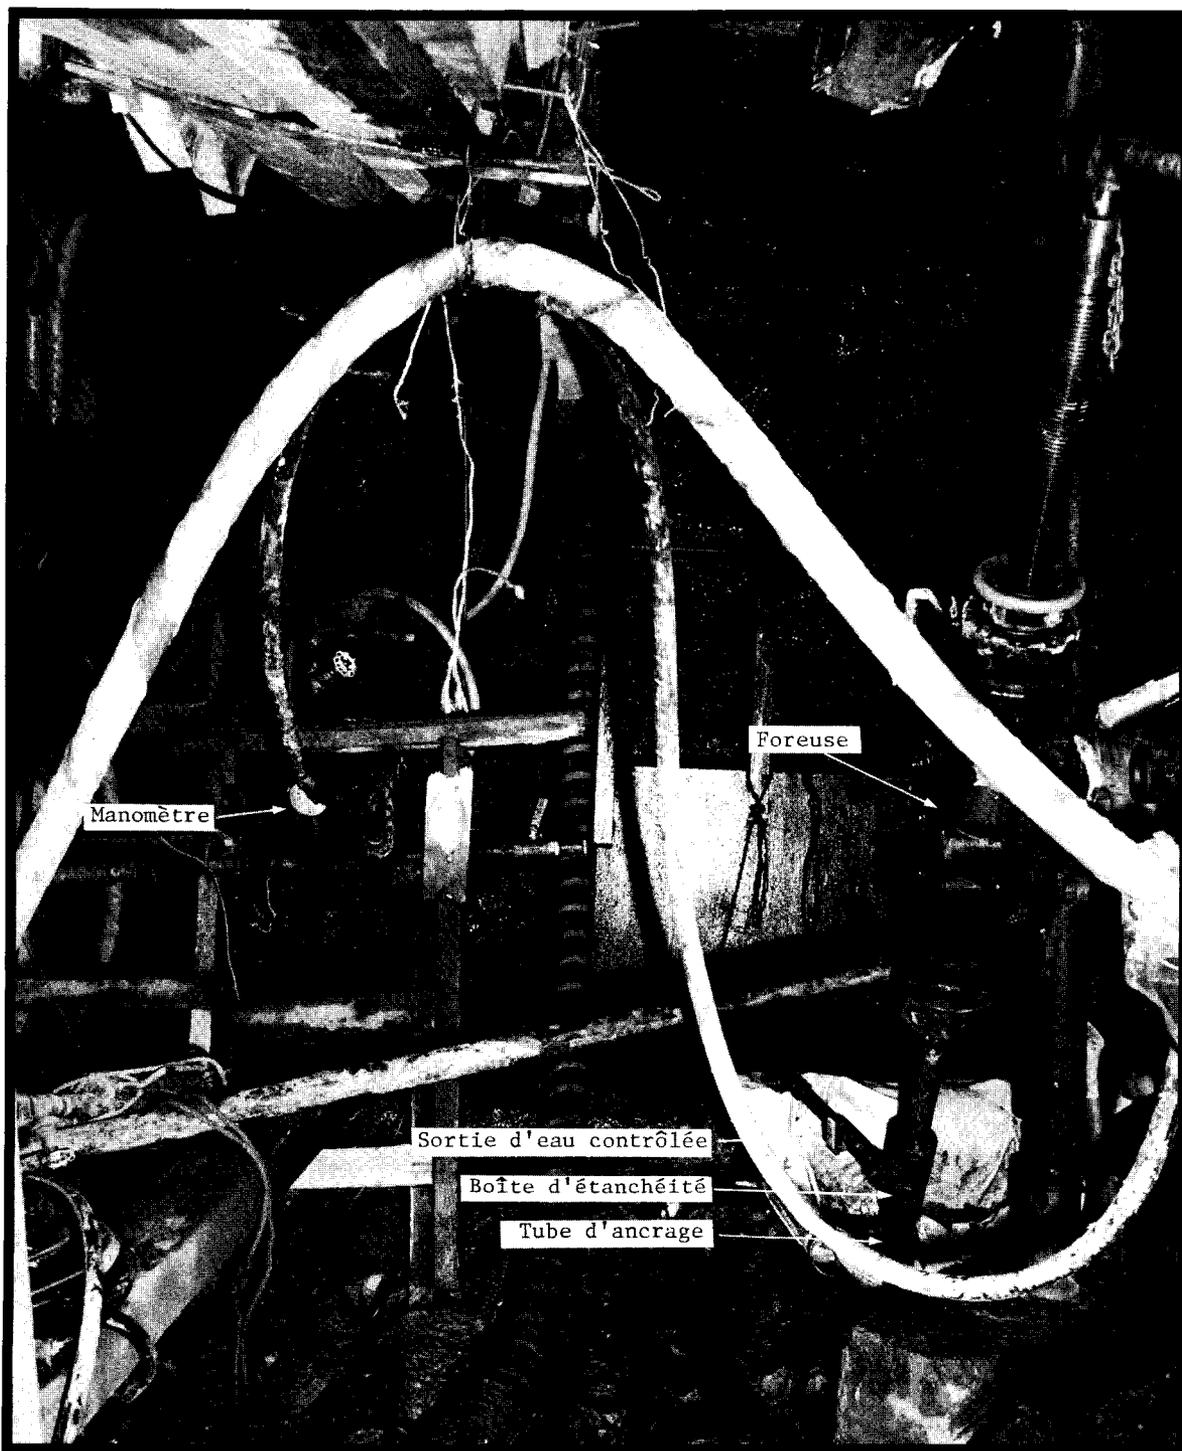
Photo # 6

Photo montrant l'encombrement dans la monterie au niveau 350 durant le forage du premier trou.

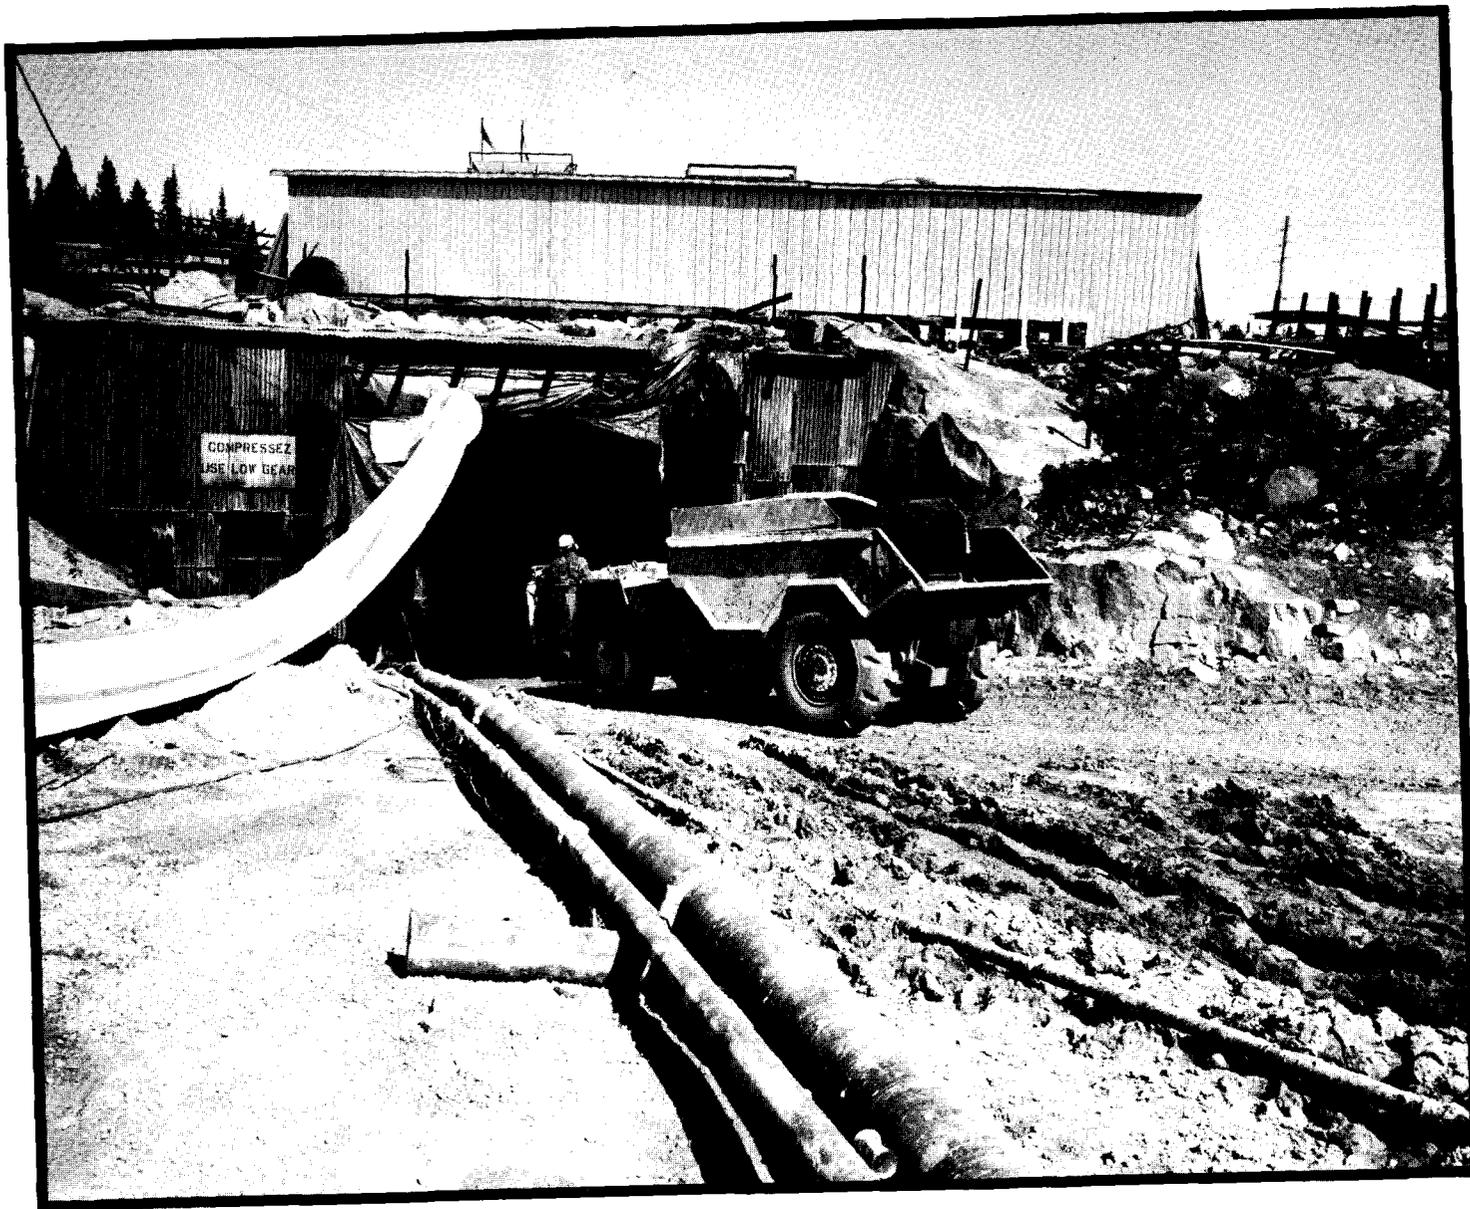
Photo # 7

Photo d'un camion à l'entrée de la mine, spécialement aménagé pour le transport de la boue

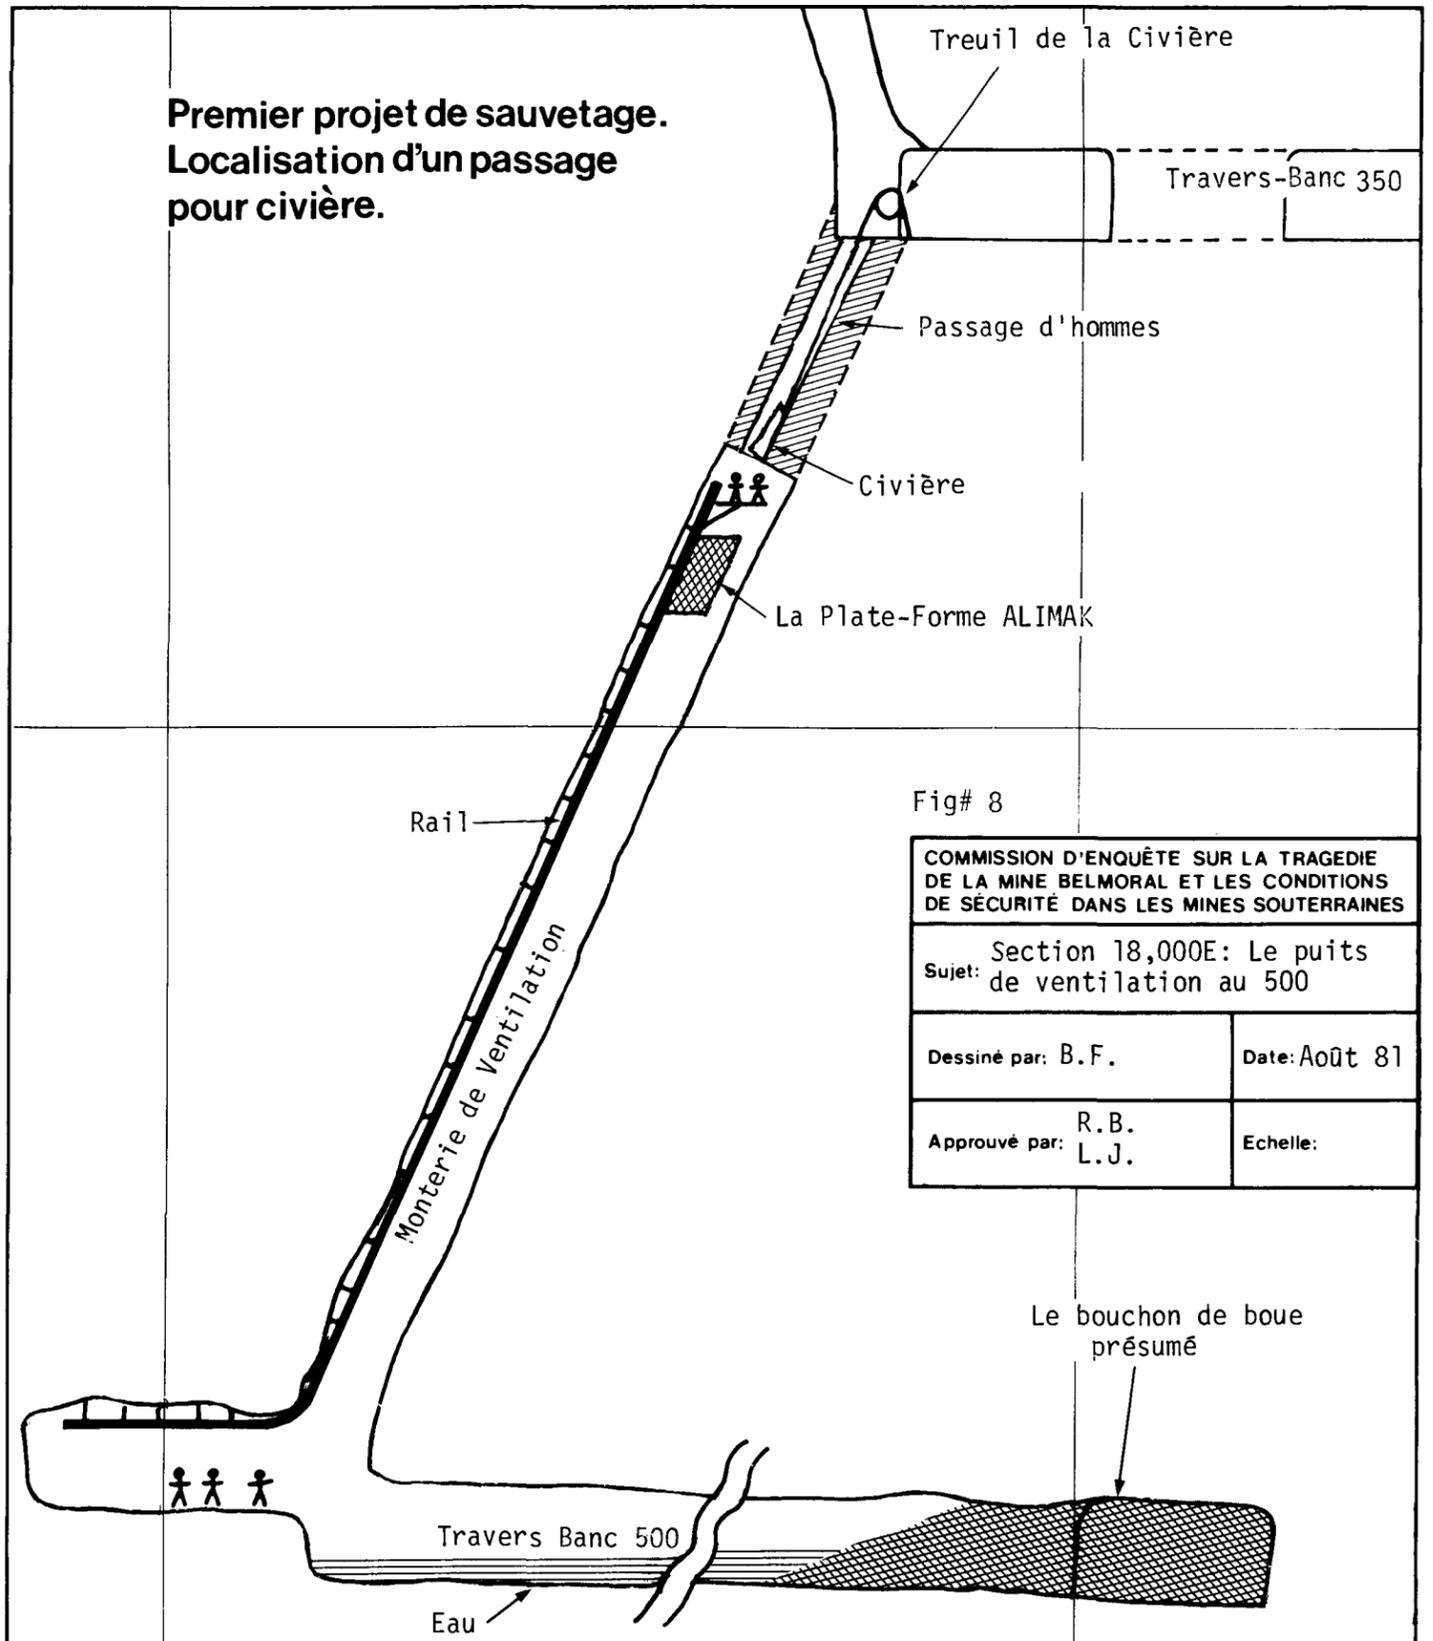
Fig# 8

**Premier projet de sauvetage.
Localisation d'un passage
pour civière.**

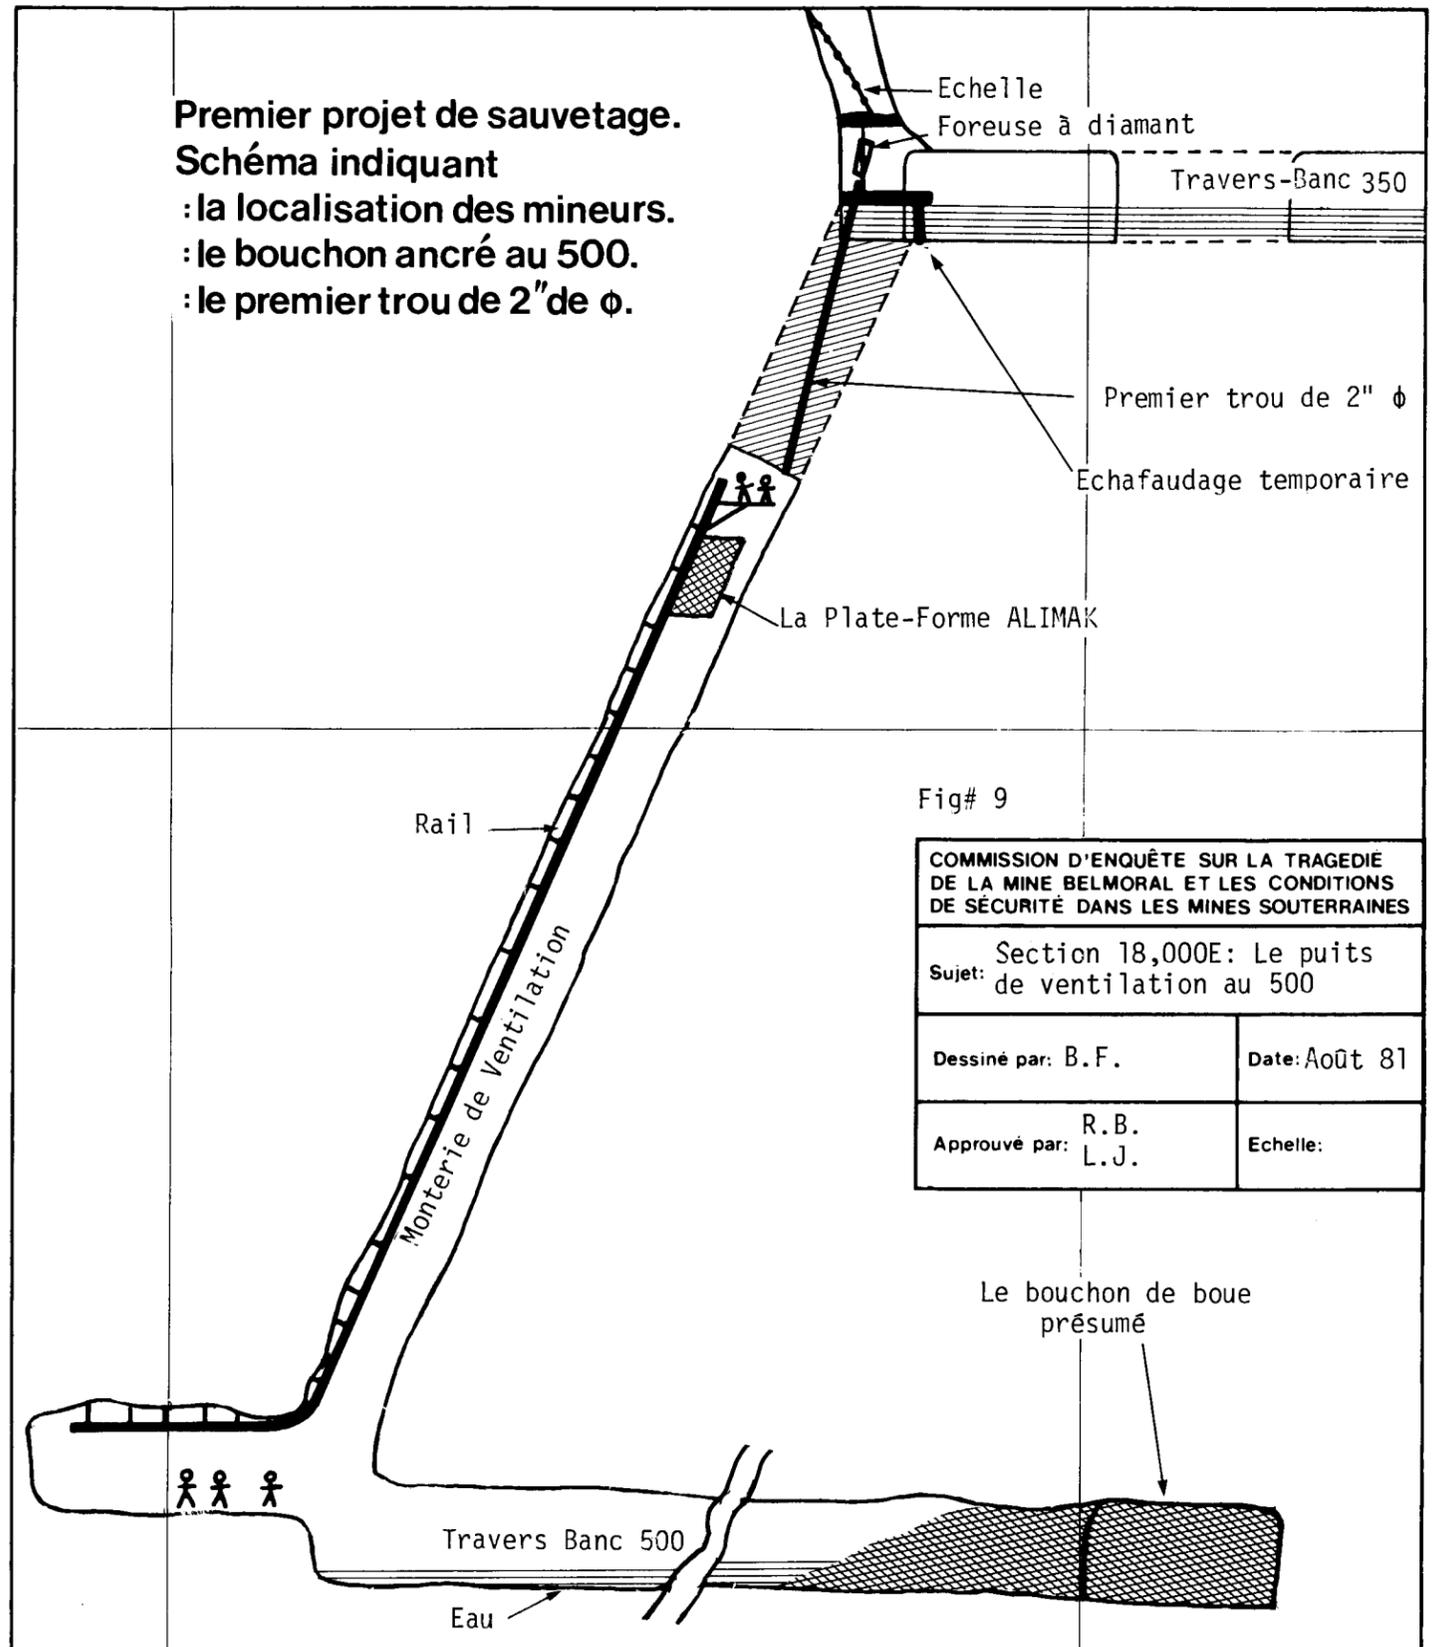
Fig# 9

Premier projet de sauvetage.
Schéma indiquant
 : la localisation des mineurs.
 : le bouchon ancré au 500.
 : le premier trou de 2" de ϕ .

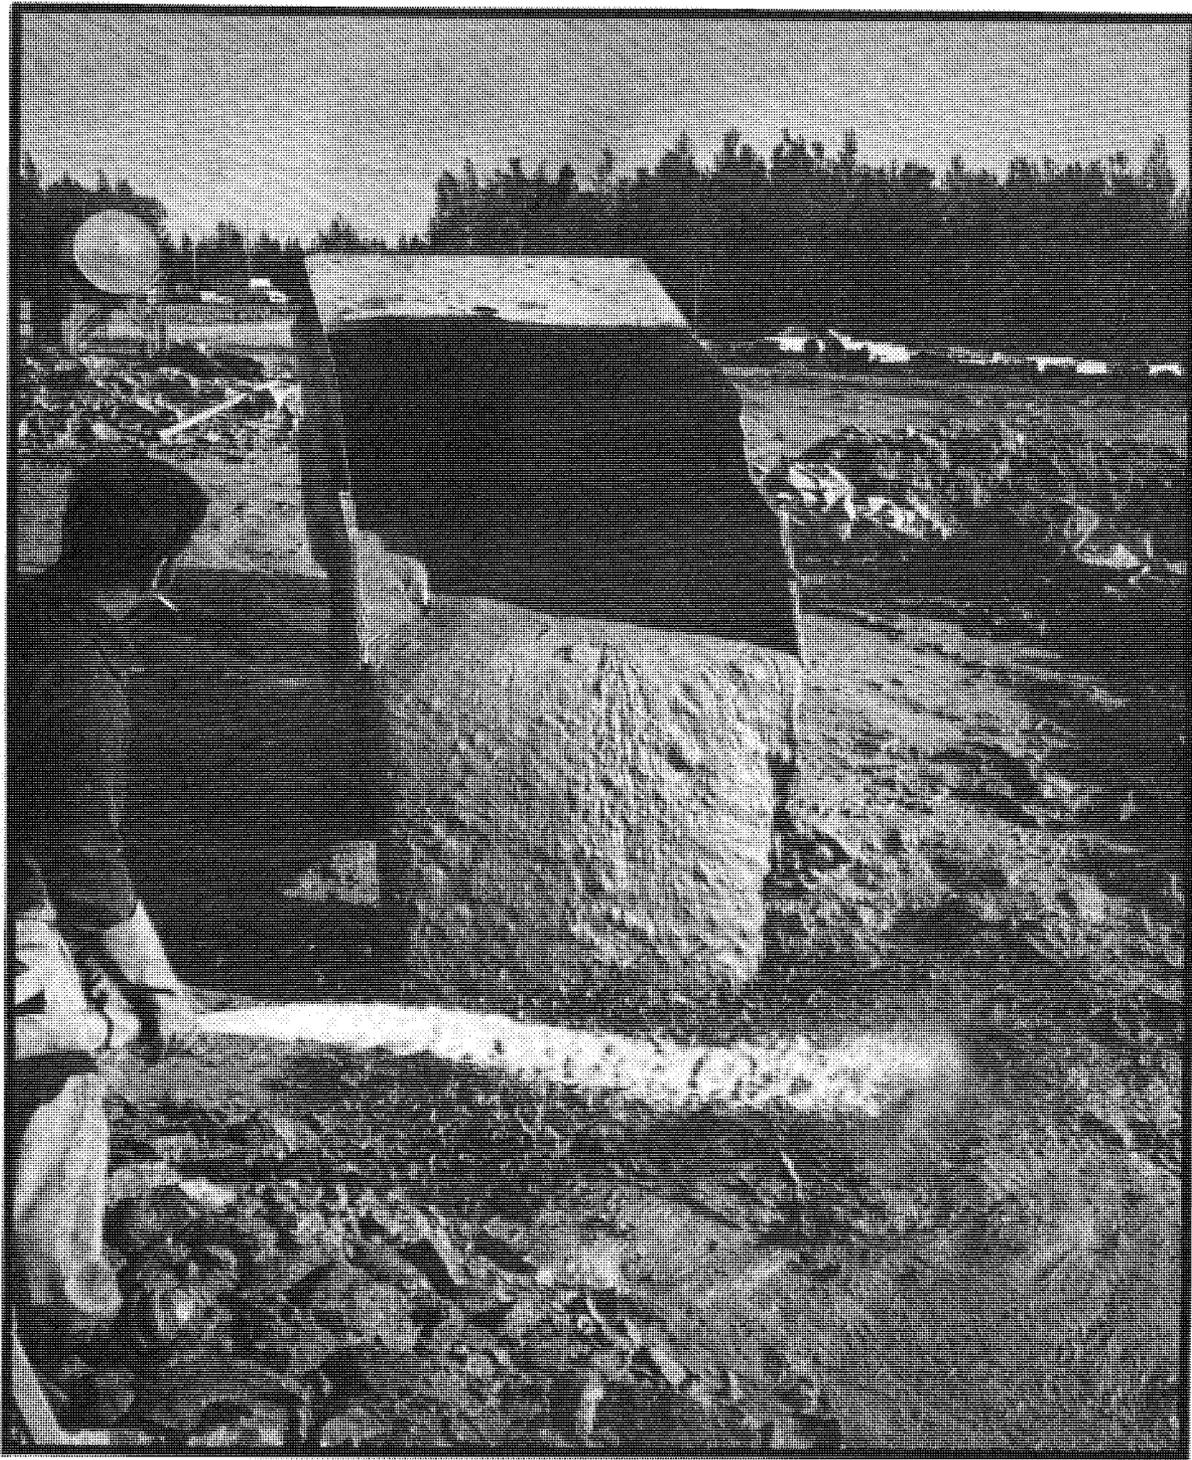
Photo # 9

Photo d'un camion déchargeant son contenu et indiquant
que la boue a une densité approximative de 1.6

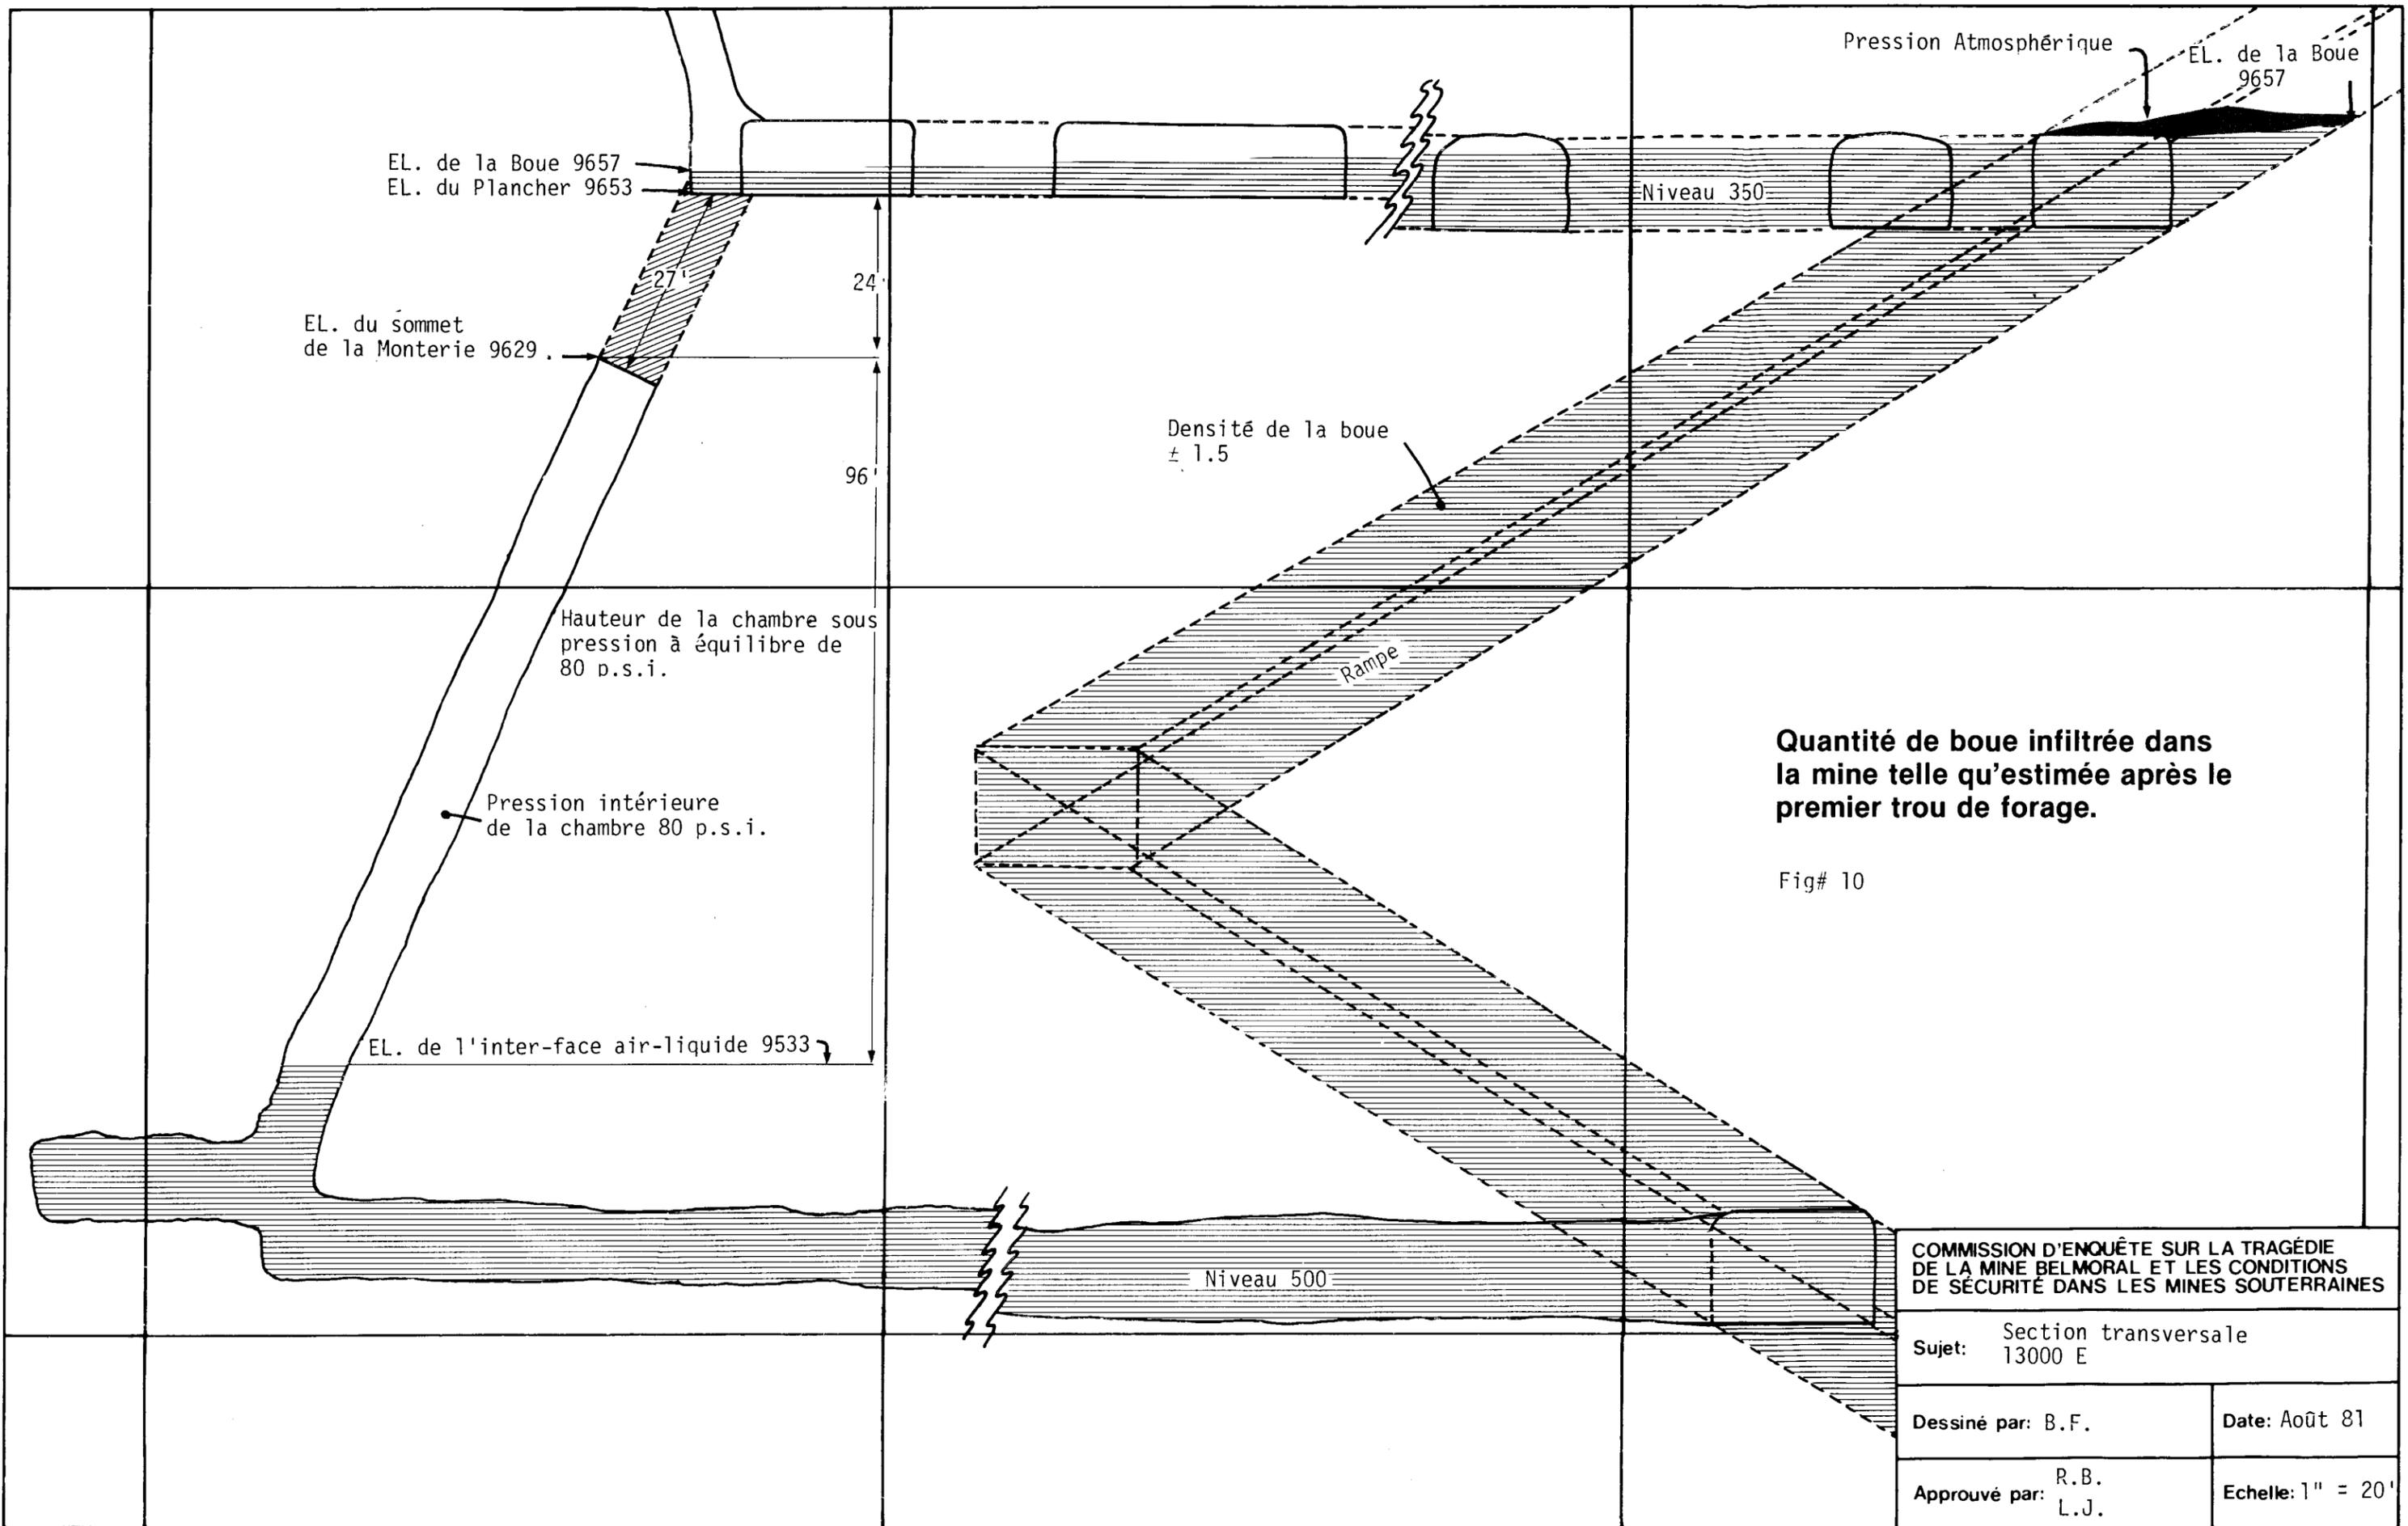
Fig# 10

Quantité de boue infiltrée dans la mine telle qu'estimée après le premier trou de forage.

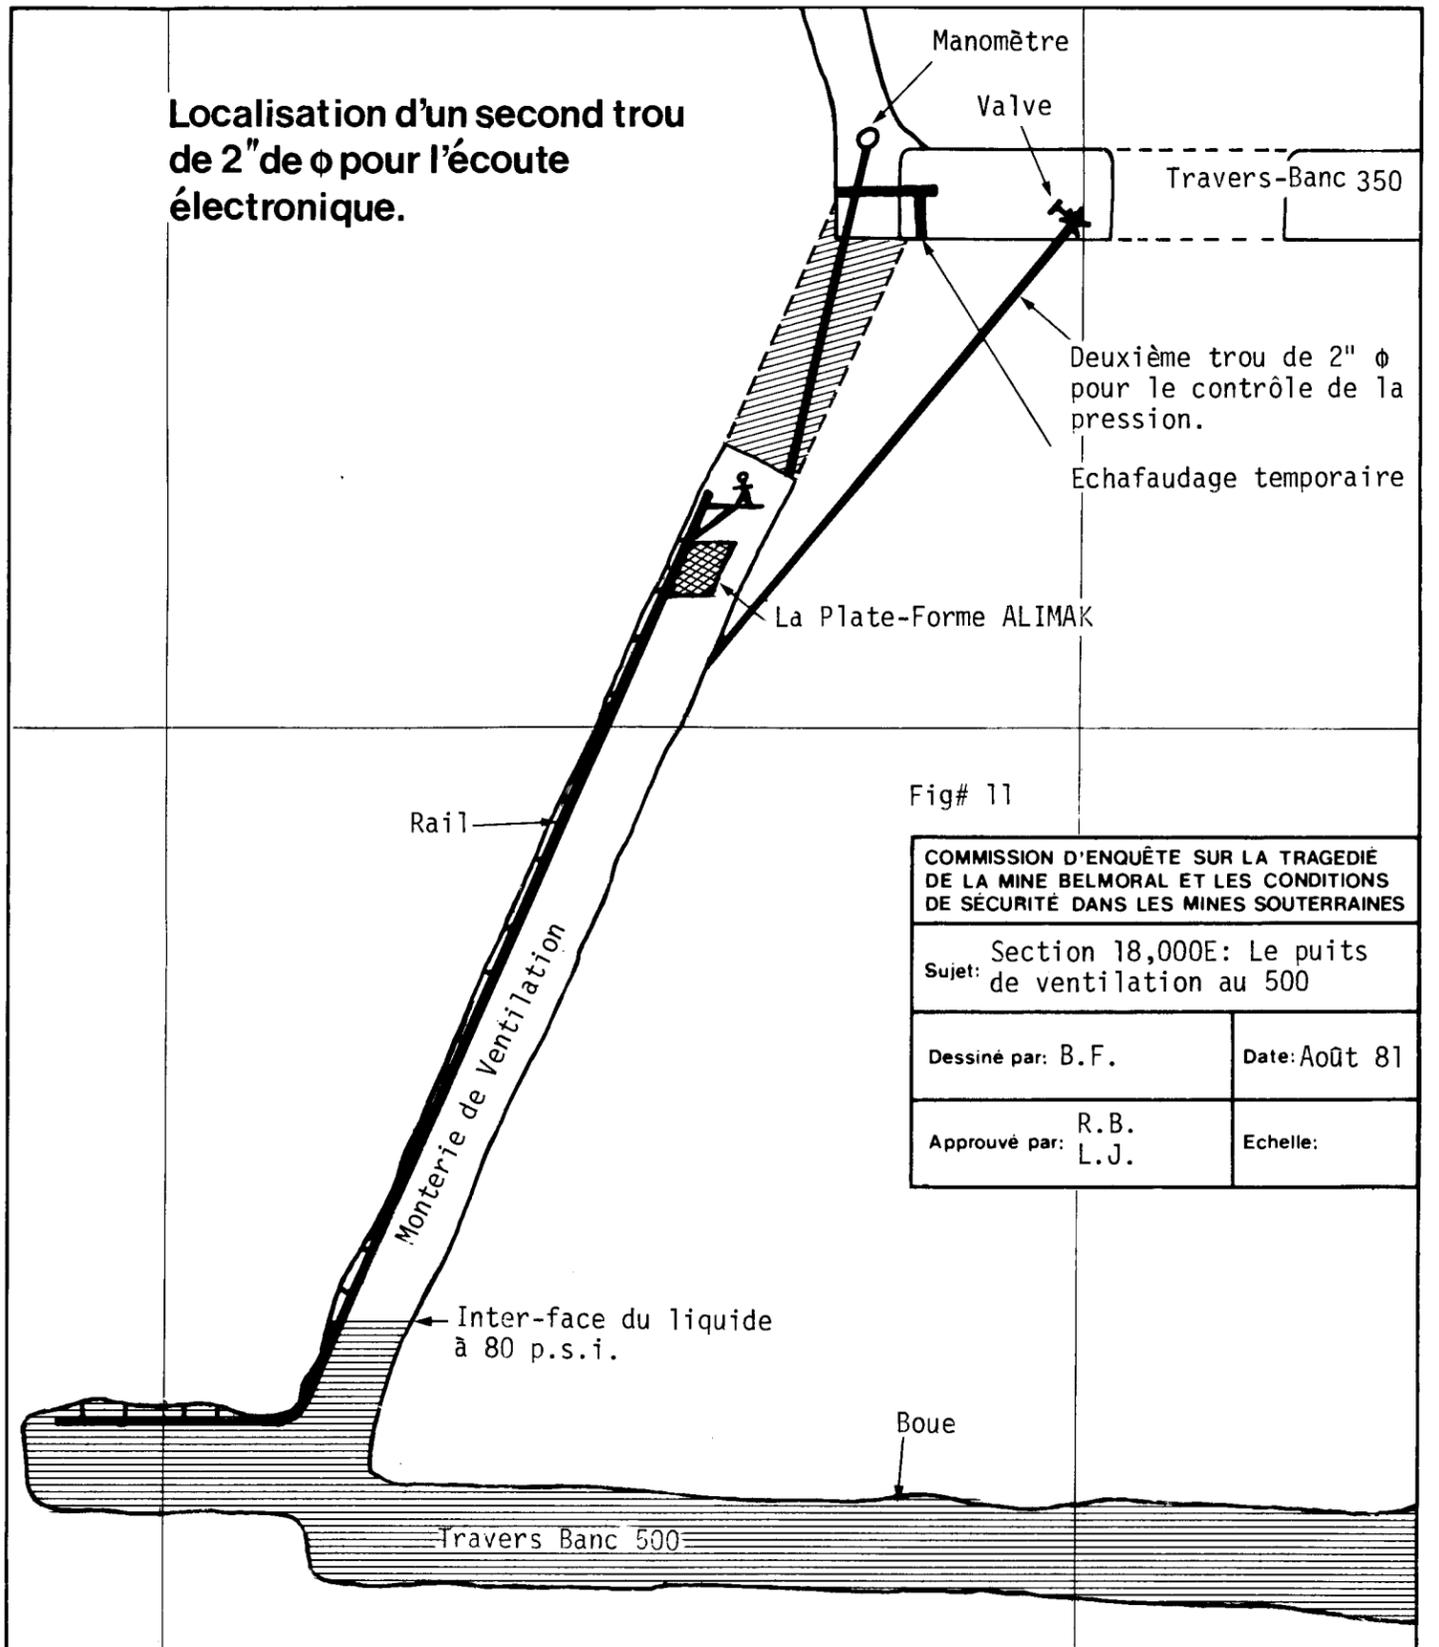
Fig# 11

Localisation d'un second trou de 2" de ϕ pour l'écoute électronique.

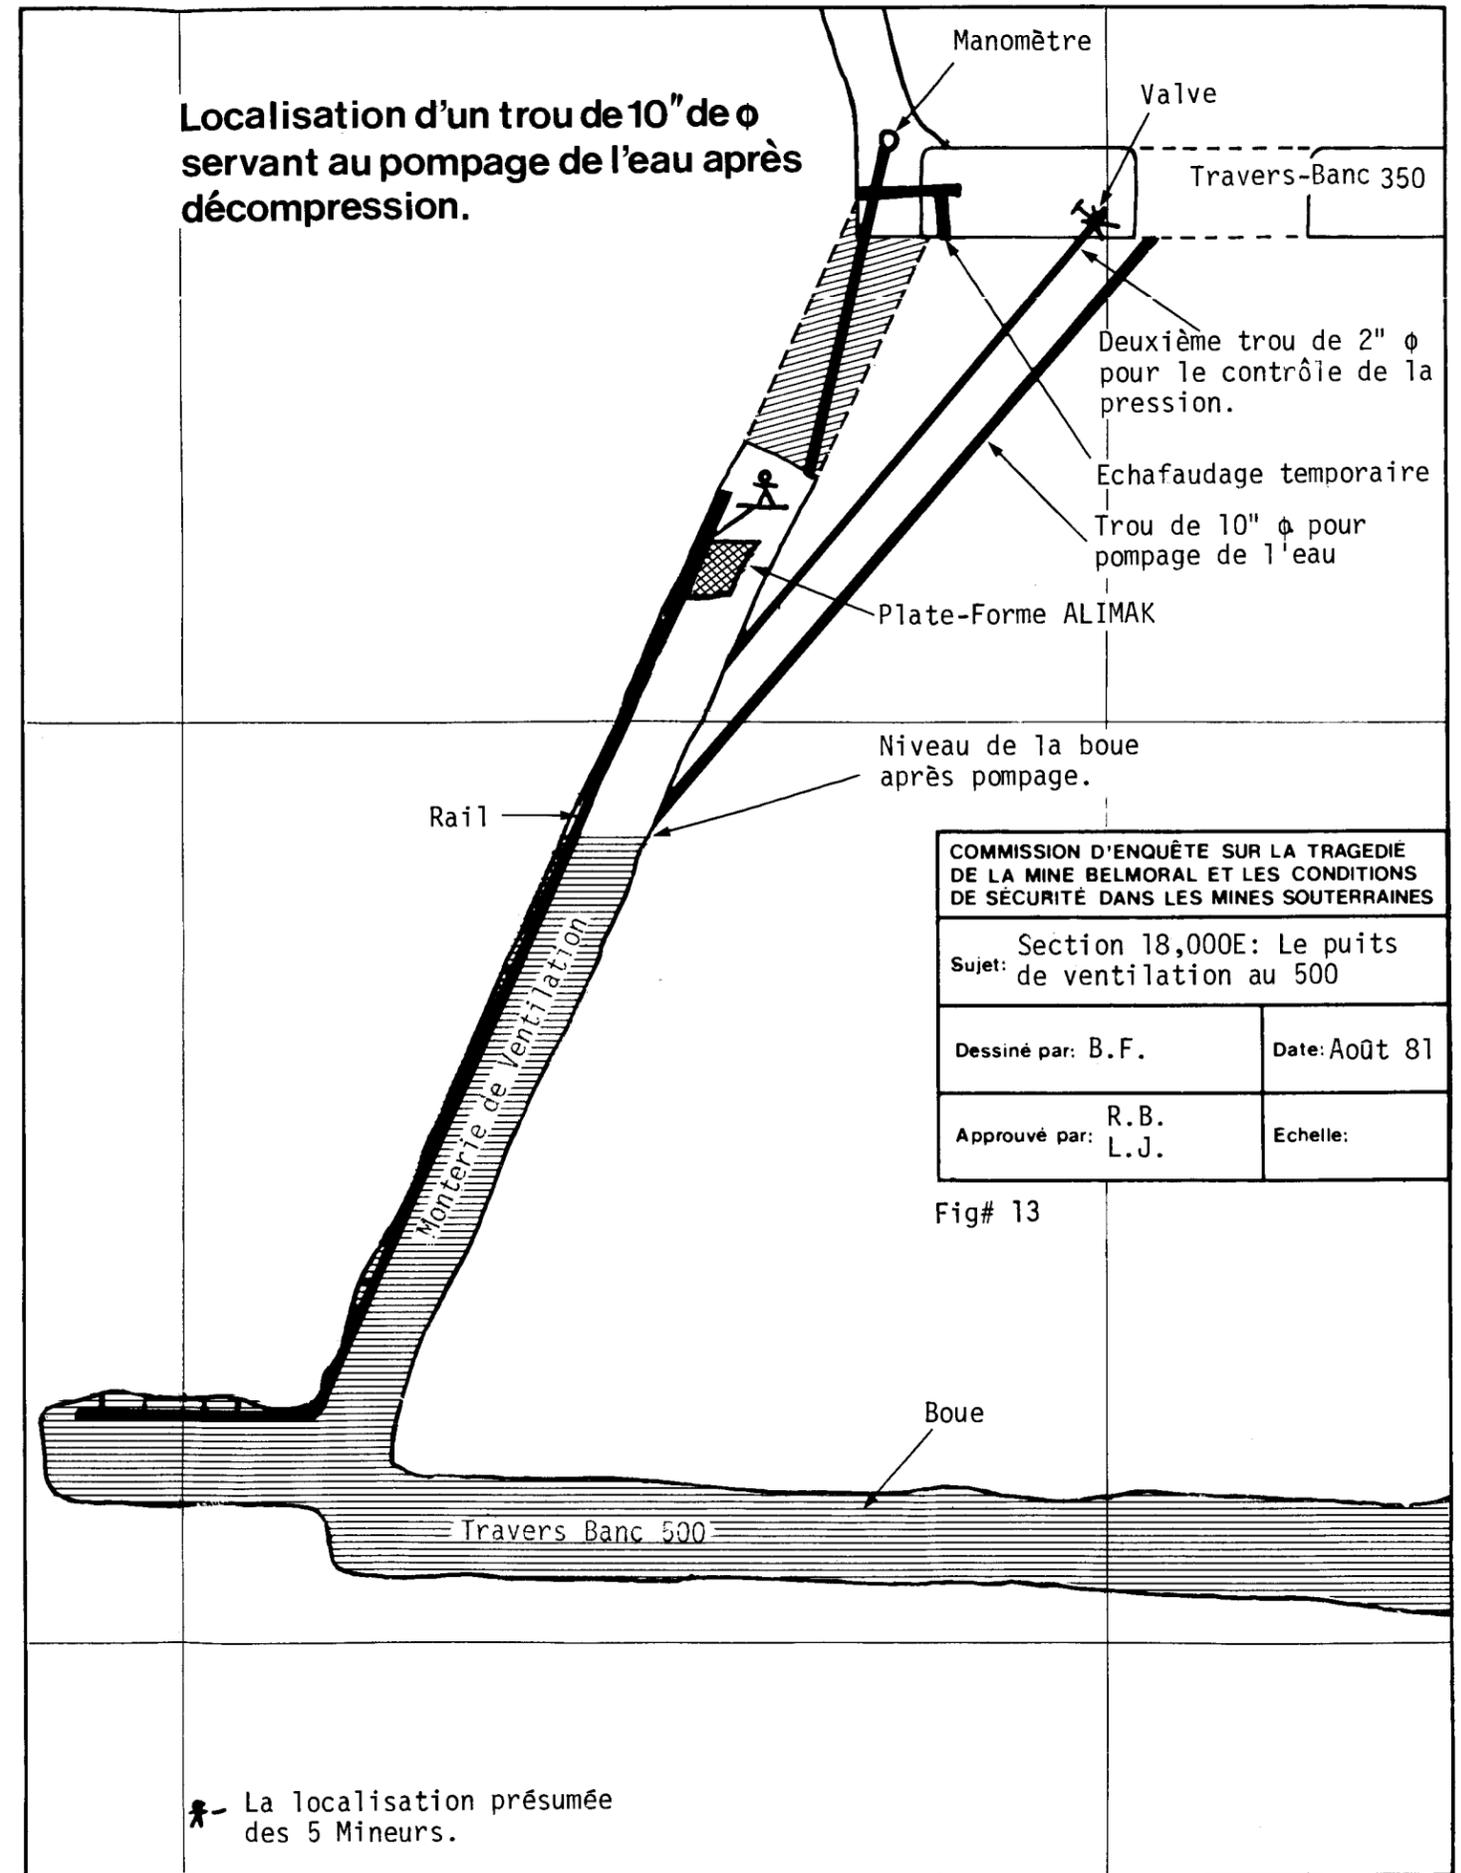
Fig# 13

Localisation d'un trou de 10" de ϕ servant au pompage de l'eau après décompression.
