**Commission d'enquête sur la tragédie de la mine
Belmoral et les conditions de sécurité dans les mines
souterraines.**

Volume 2
Le sauvetage minier

Novembre 1981

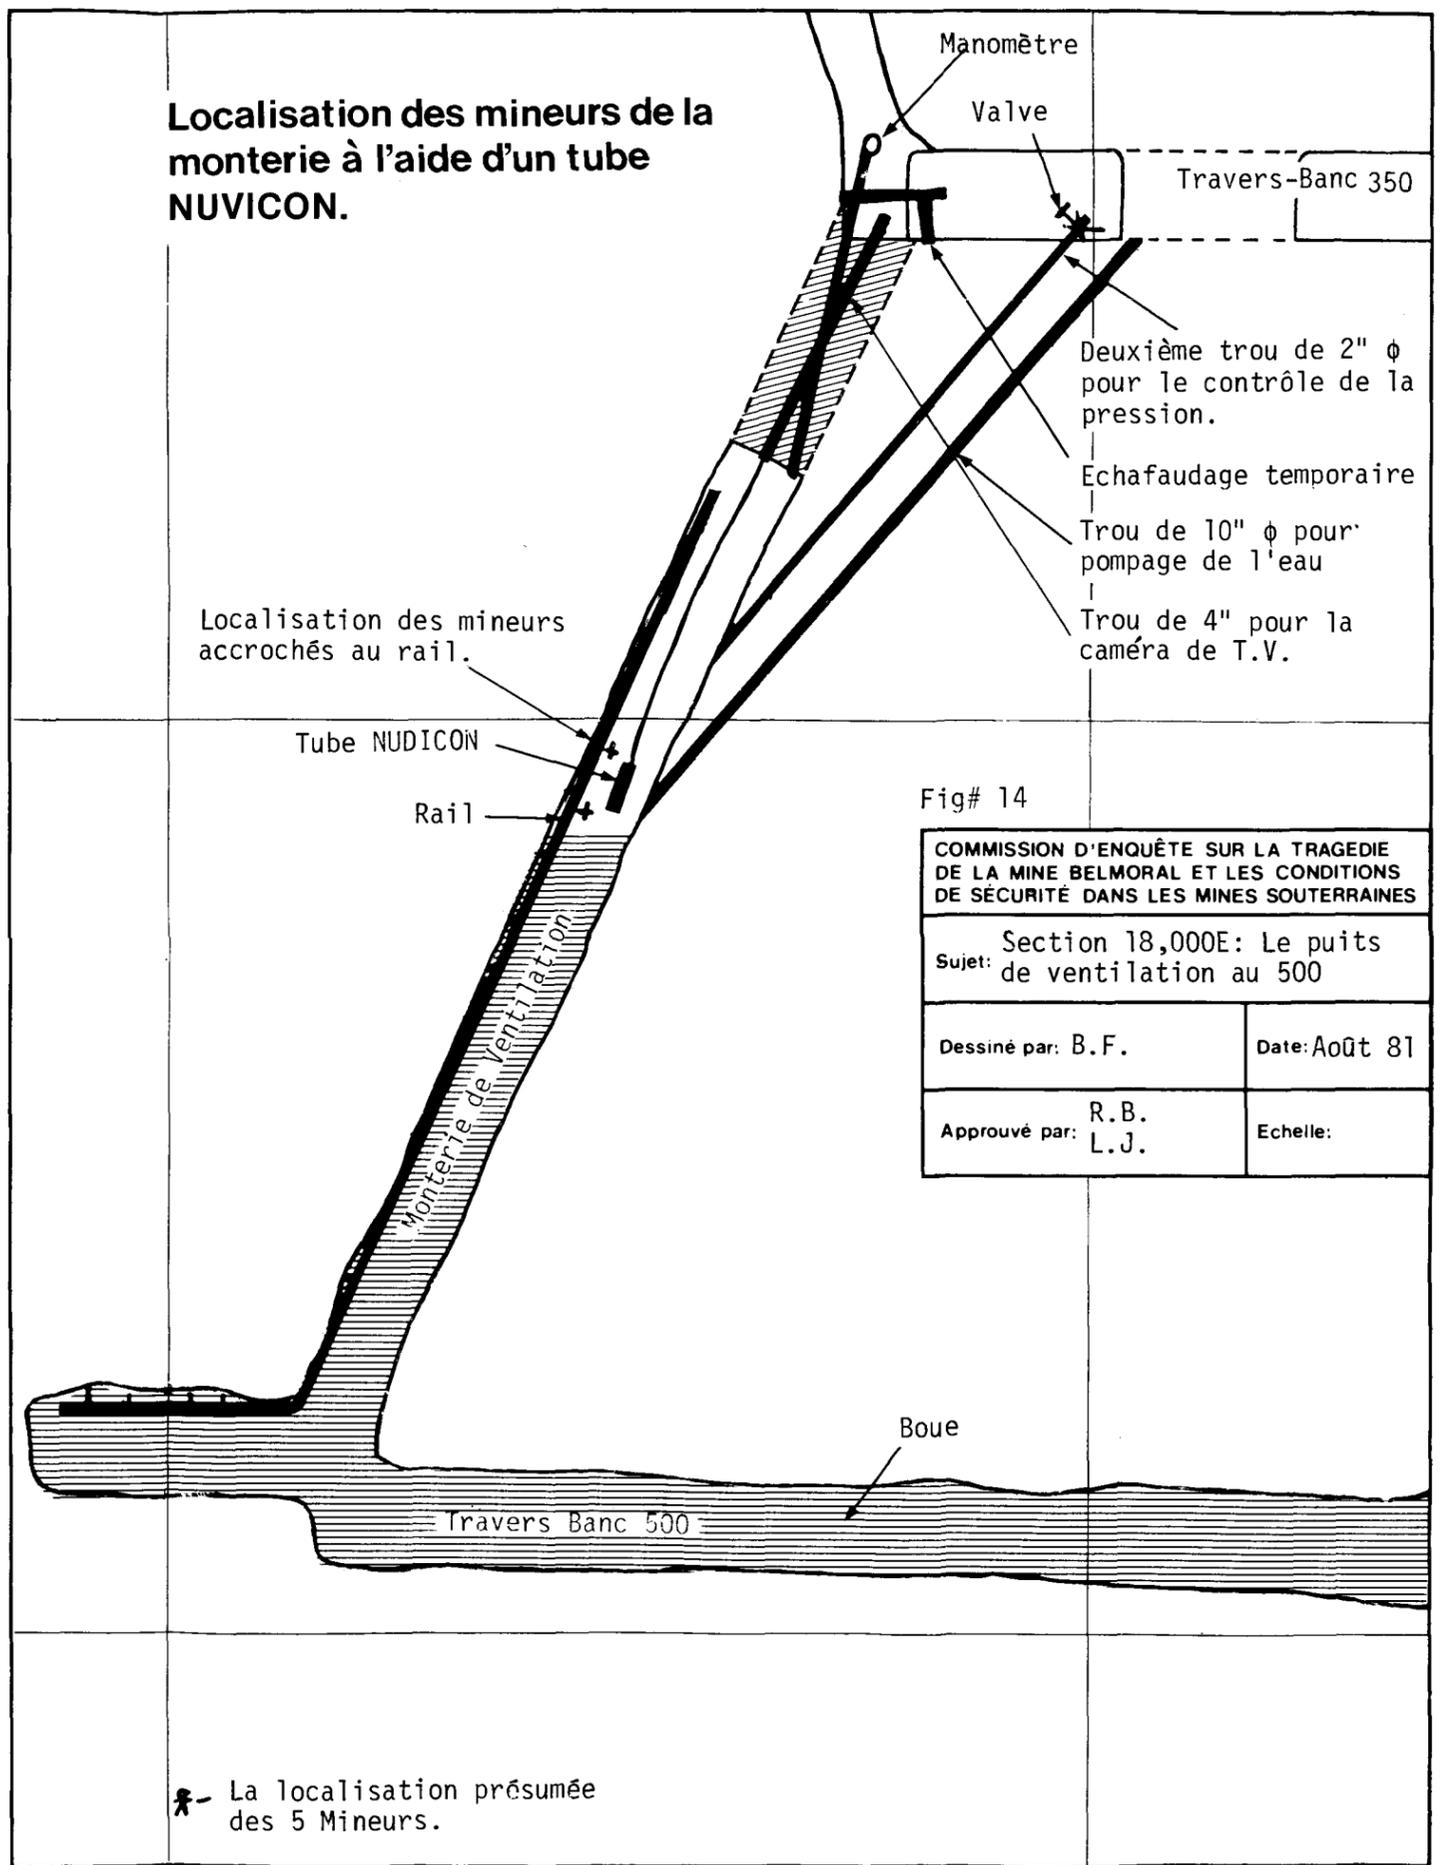
Fig# 14

Localisation des mineurs de la monterie à l'aide d'un tube NUVICON.
