# INONDATION CAUSÉE PAR LA RIVIÈRE DU GOUFFRE LE 1<sup>ER</sup> MAI 2023

PORTRAIT DES CONSÉQUENCES

COMITÉ EXPERT INTERMINISTÉRIEL  
EN SOUTIEN AU RÉTABLISSEMENT  
ET À LA PRISE DE DÉCISION EN  
AMÉNAGEMENT DU TERRITOIRE

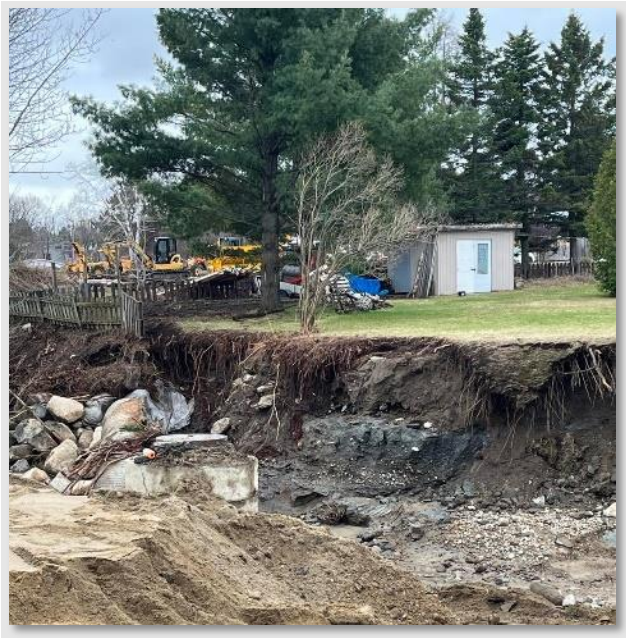
Figure 2. Dommages causés à la rue Tremsim

En plus des personnes évacuées, 826 résidences à Baie-Saint-Paul ont été isolées durant une certaine période, dont une grande partie est située dans le quartier Tremsim. Un bris de ponceau sur la rue Tremsim (figure 2) ainsi que l'inondation d'un tronçon de la rue Saint-Édouard ont complètement isolé le quartier 9 (figure 3). Pour ce seul secteur, 263 logements (ménages) se sont retrouvés isolés, selon les données obtenues par la Ville de Baie-Saint-Paul.

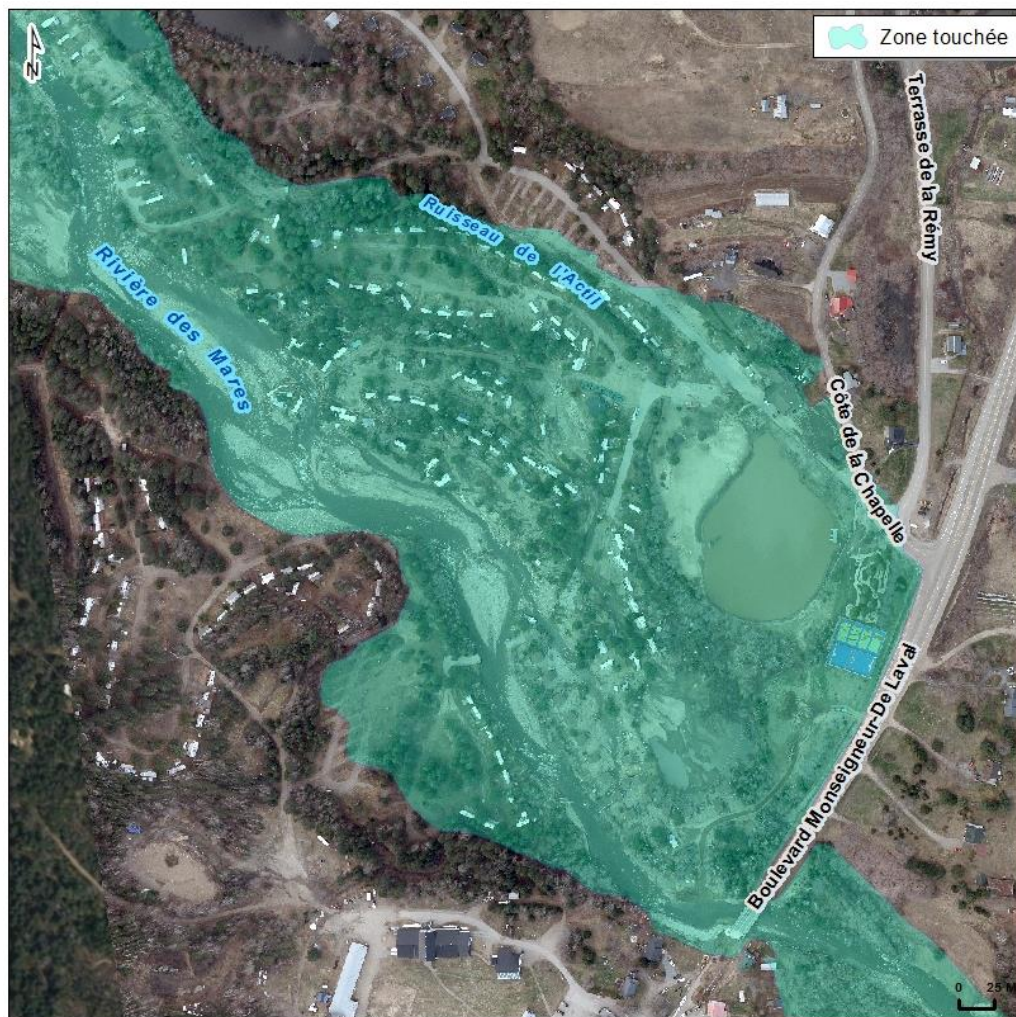
Figure 7. Rivière des Mares et camping Le Genévrier

Le secteur du camping Le Genévrier a été touché par les aléas fluviaux de la rivière des Mares (figure 7). Plus de 30 % du camping, un moteur économique de la région, a été touché, dont une centaine de sites et environ 15 chalets. L'ouverture du camping pour la saison estivale 2023 demeure donc partielle.

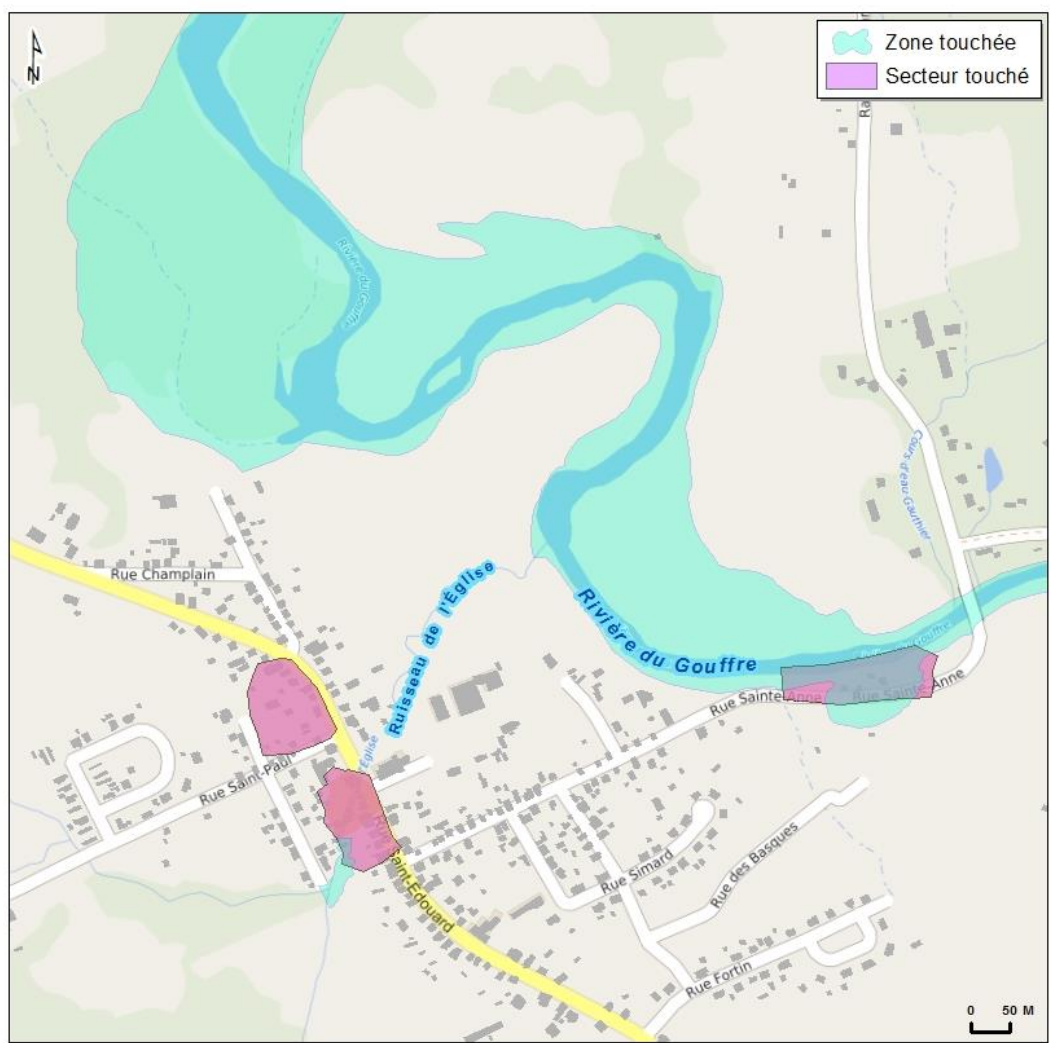
Figure 8. Rivière du Gouffre, périmètre d'urbanisation de Saint-Urbain

figure 8 représente les secteurs touchés pour lesquels une réclamation de dommages a été transmise au MSP. Il est plausible que la zone touchée illustrée ne se superpose pas systématiquement aux secteurs touchés en raison des données disponibles lors de la délimitation de cette zone. De plus, pour des raisons de protection de renseignements personnels, les secteurs touchés ont été représentés grossièrement.

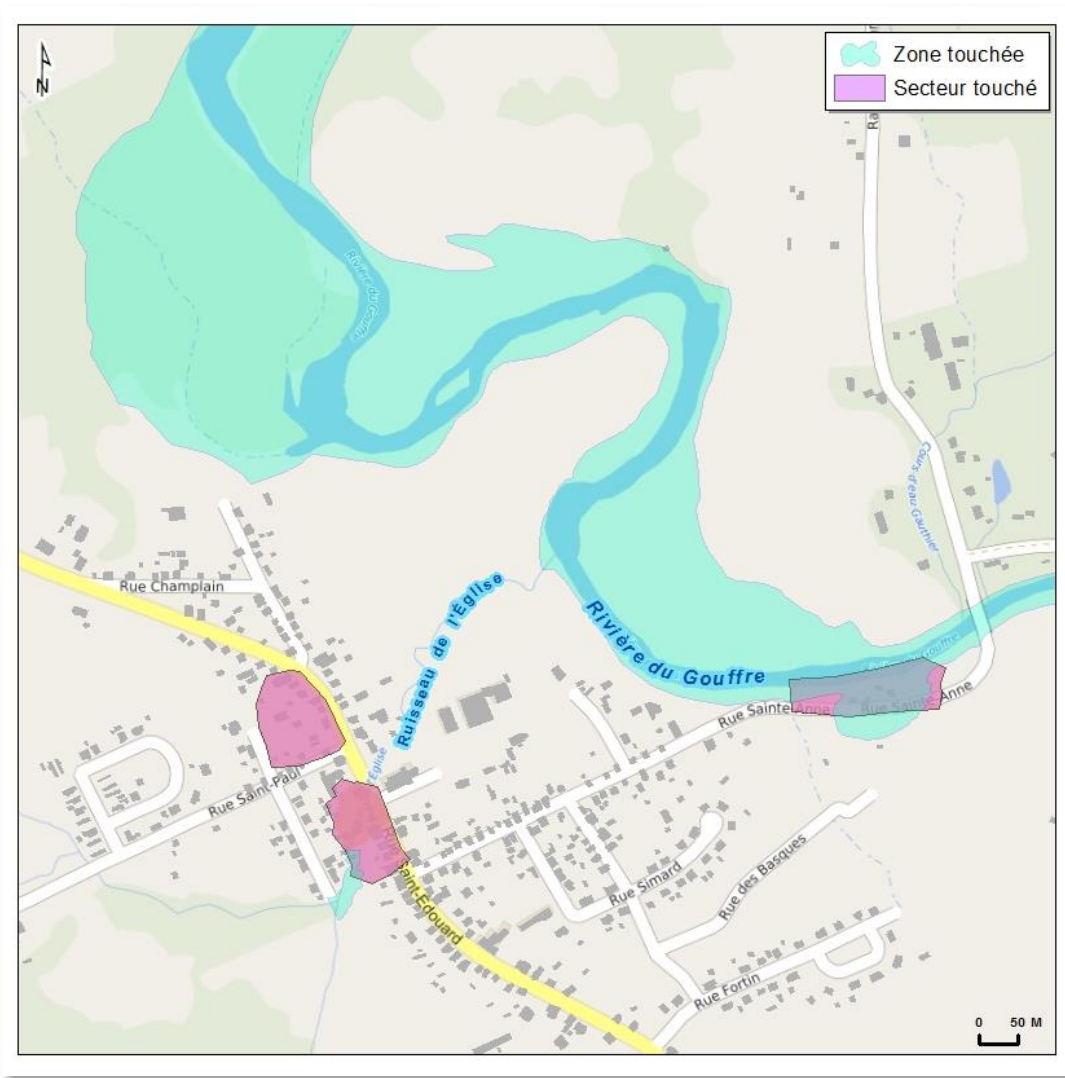
La Municipalité de Saint-Urbain dénombre pour sa part 23 résidences avec des dégâts matériels, principalement dans les sous-sols, en raison du débordement du ruisseau de l'Église, un tributaire de la rivière du Gouffre. Cette dernière a inondé trois bâtiments de la rue Sainte-Anne. Il y aurait eu de l'eau dans le sous-sol de certaines résidences, en plus de dommages causés à la fondation à une résidence.

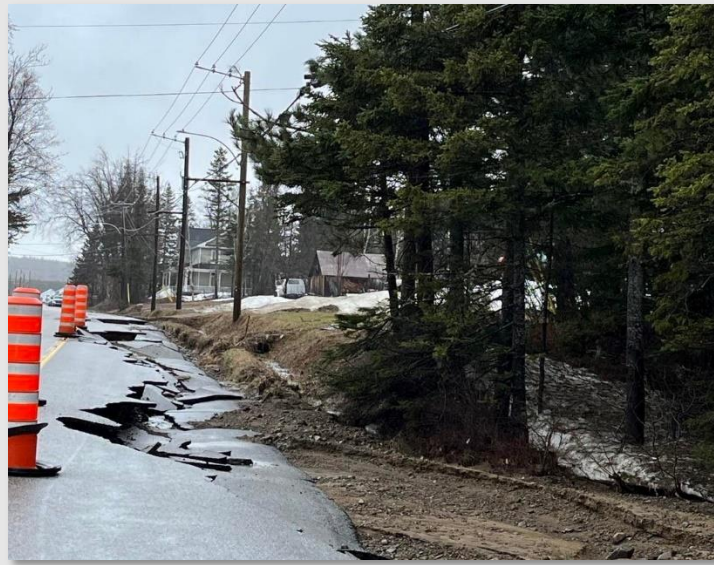
*Figure 11. Dommages causés au rang de Saint-Placide-Sud*

En plus du centre-ville, le secteur du rang de Saint-Placide au nord-ouest de la municipalité a également subi d'importants dommages (source : Ville de Baie-Saint-Paul) (figure 11).
