**Commission d'enquête sur la tragédie de la mine
Belmoral et les conditions de sécurité dans les mines
souterraines.**

Volume 2
Le sauvetage minier

Novembre 1981

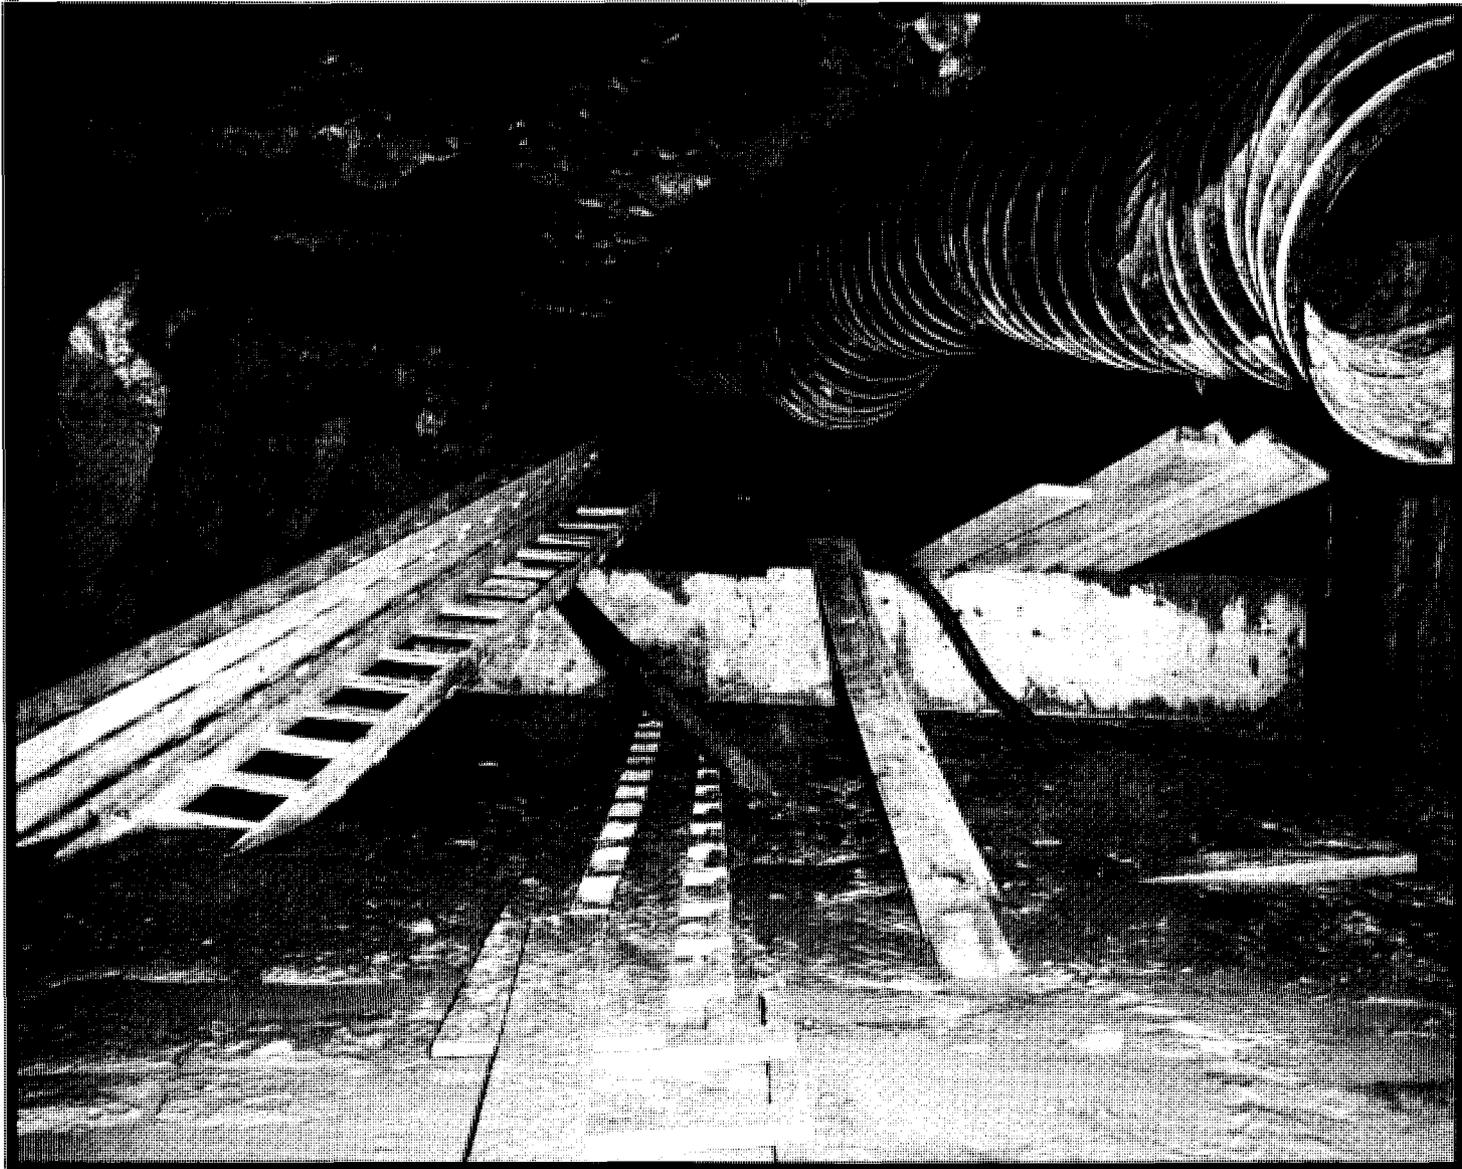
Photo # 8

qu'une grande quantité de boue encombrait les galeries de ce niveau et qu'à certains endroits, elle avait même atteint le plafond (photo #8).

"Cat walk" fabriqué à l'aide d'échelles et de planches.

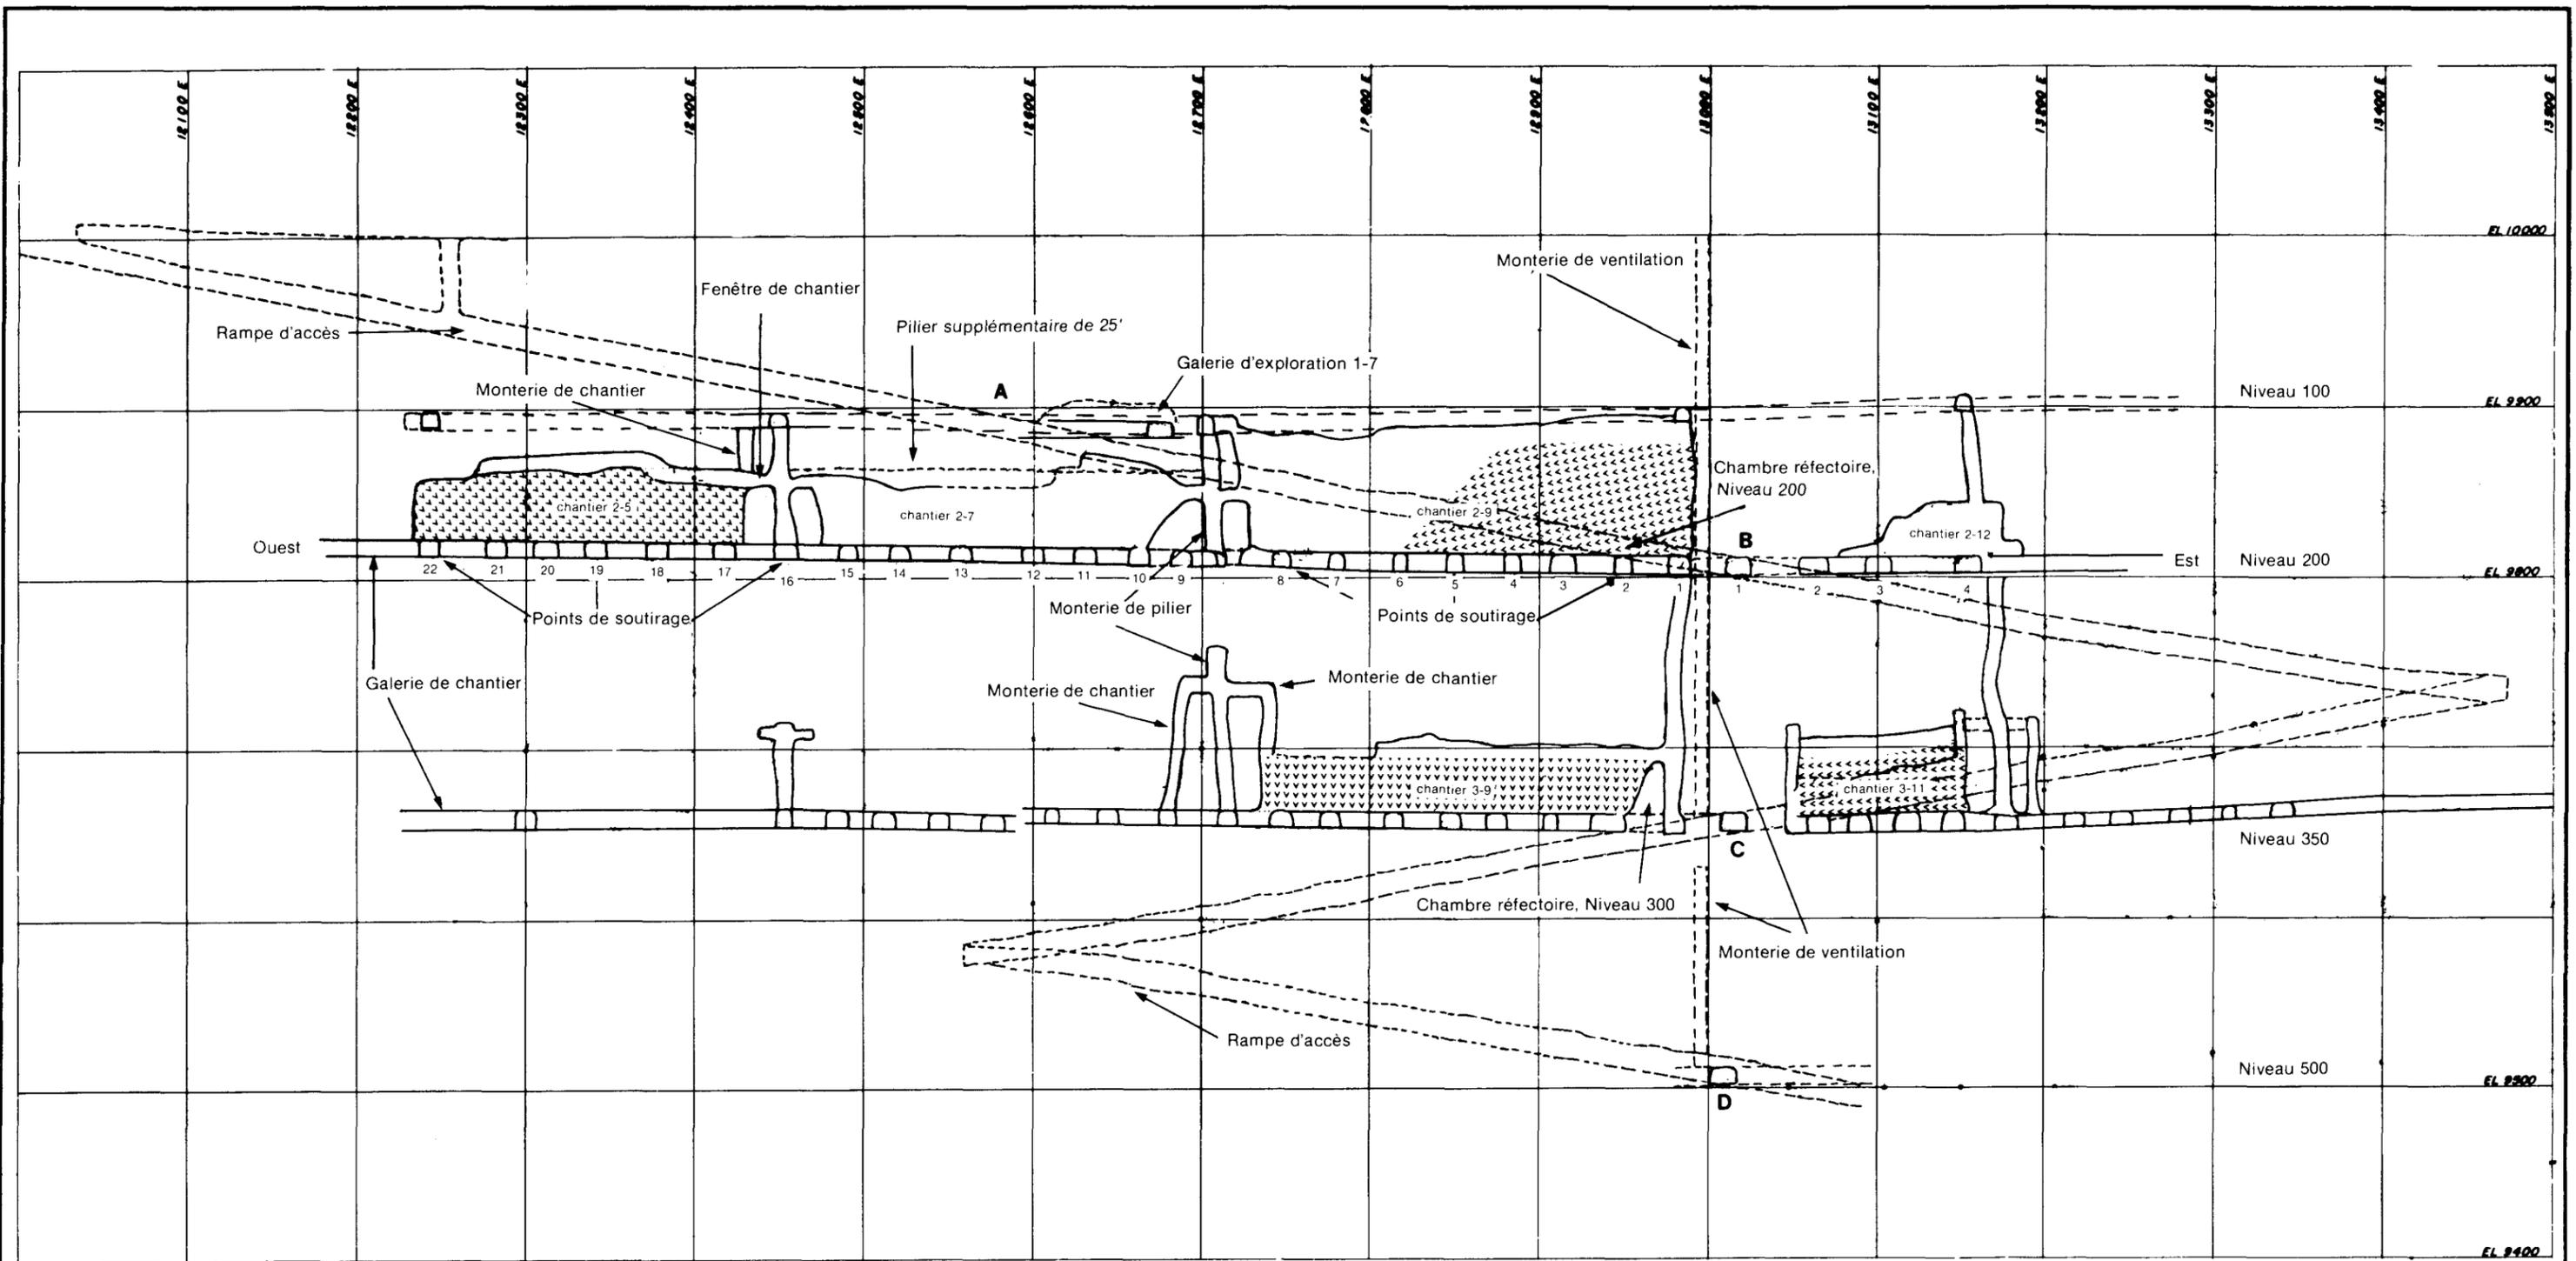
Figure 1

La section longitudinale (fig. 1) et les plans horizontaux (fig. 2, 3, 4, 5) montrent l'ampleur des développements souterrains à la mine Ferderber-Belmoral. Les ouvertures souterraines se composent essentiellement:

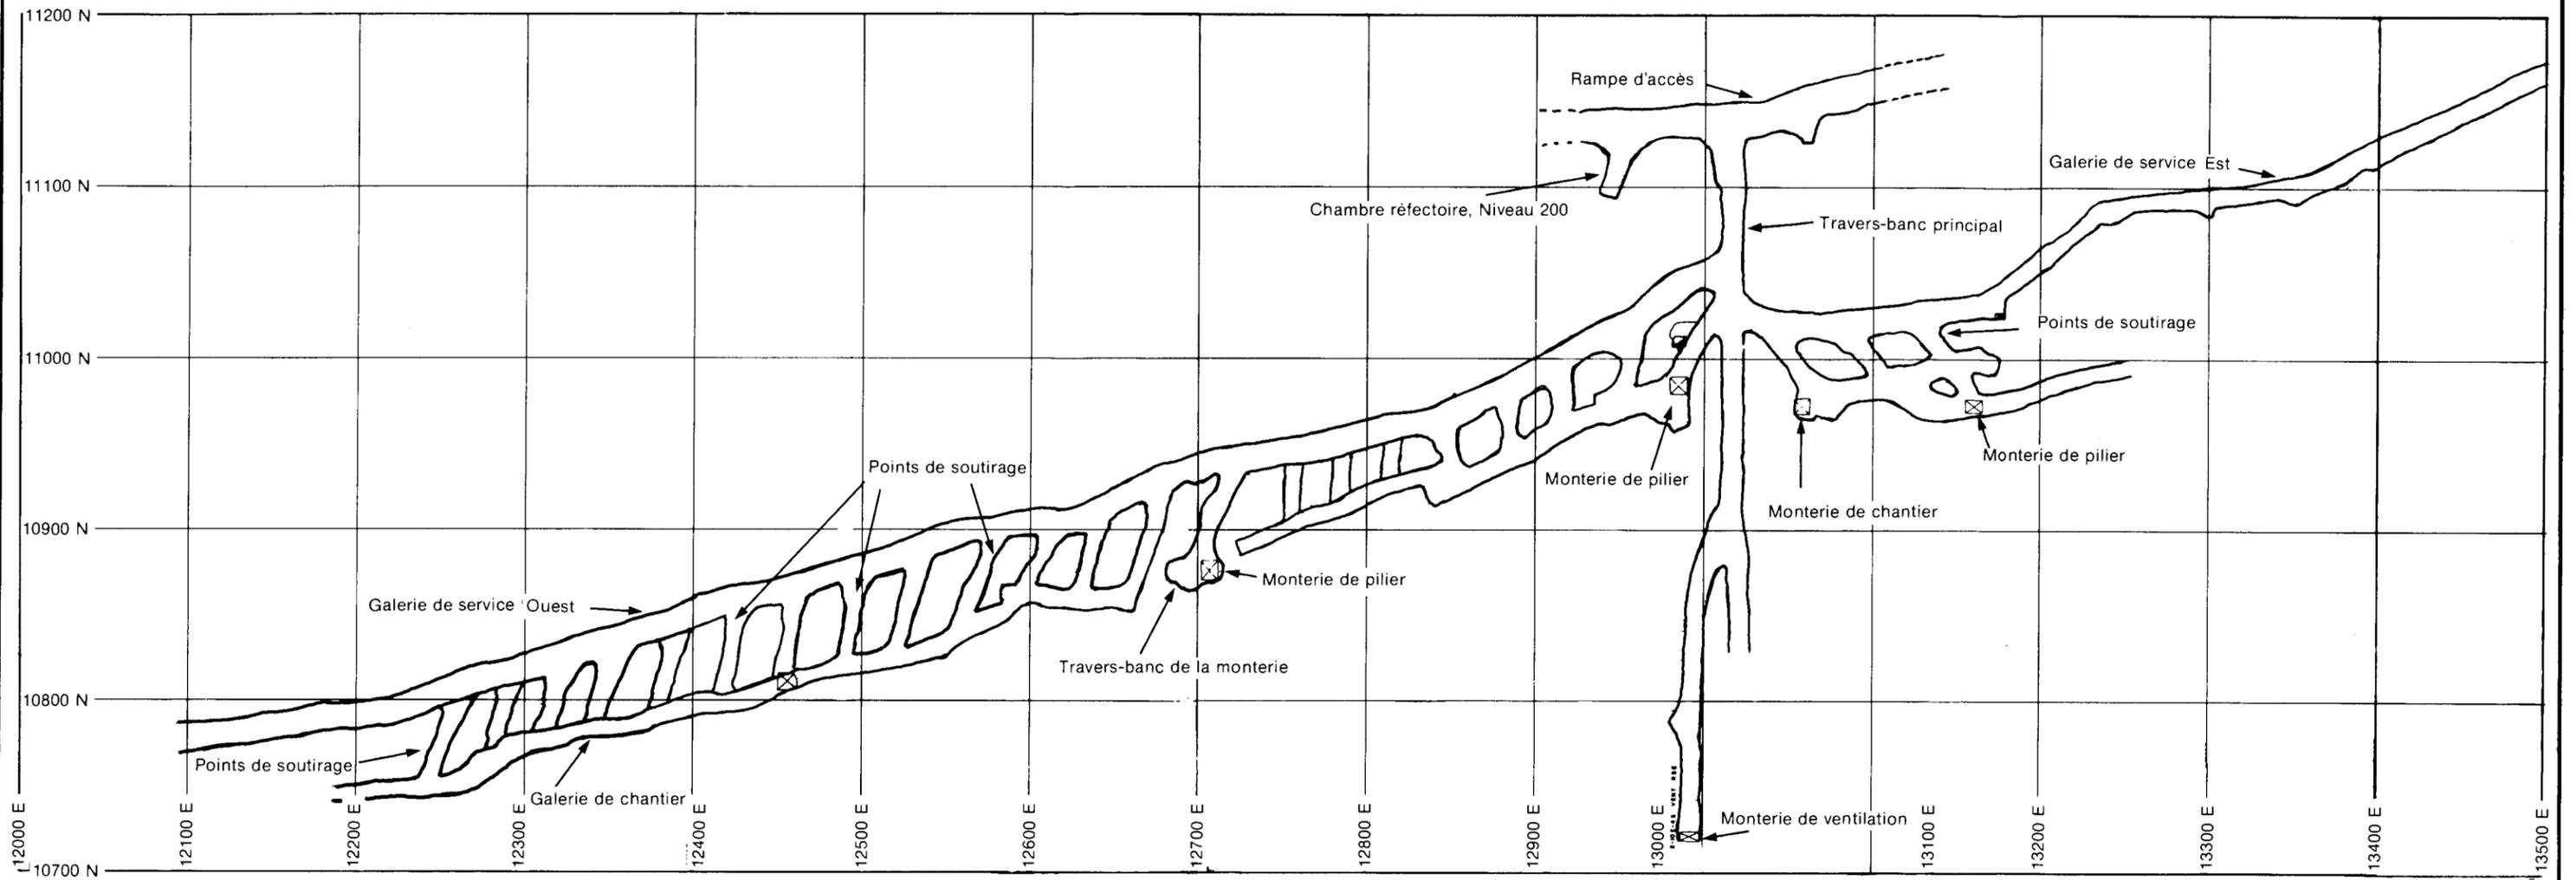
Figure 3

On y constata que la boue n'avait pas atteint la monterie de ventilation au niveau 200. C'est compréhensible; si l'on regarde le plan du niveau 200 (fig. 3), on voit que l'effet d'entraînement de la boue vers la rampe empêchait qu'elle ne pénètre dans le travers-banc au 200; de plus, celui-ci a une pente de deux pour cent (2%) vers la rampe. Cependant, à quelque distance de l'intersection de la monterie et du travers-banc, la boue commençait à s'accumuler et, en approchant de la rampe, l'accumulation de dépôts très visqueux augmentait pour atteindre quatre pieds non loin de l'intersection du travers-banc et de la rampe.

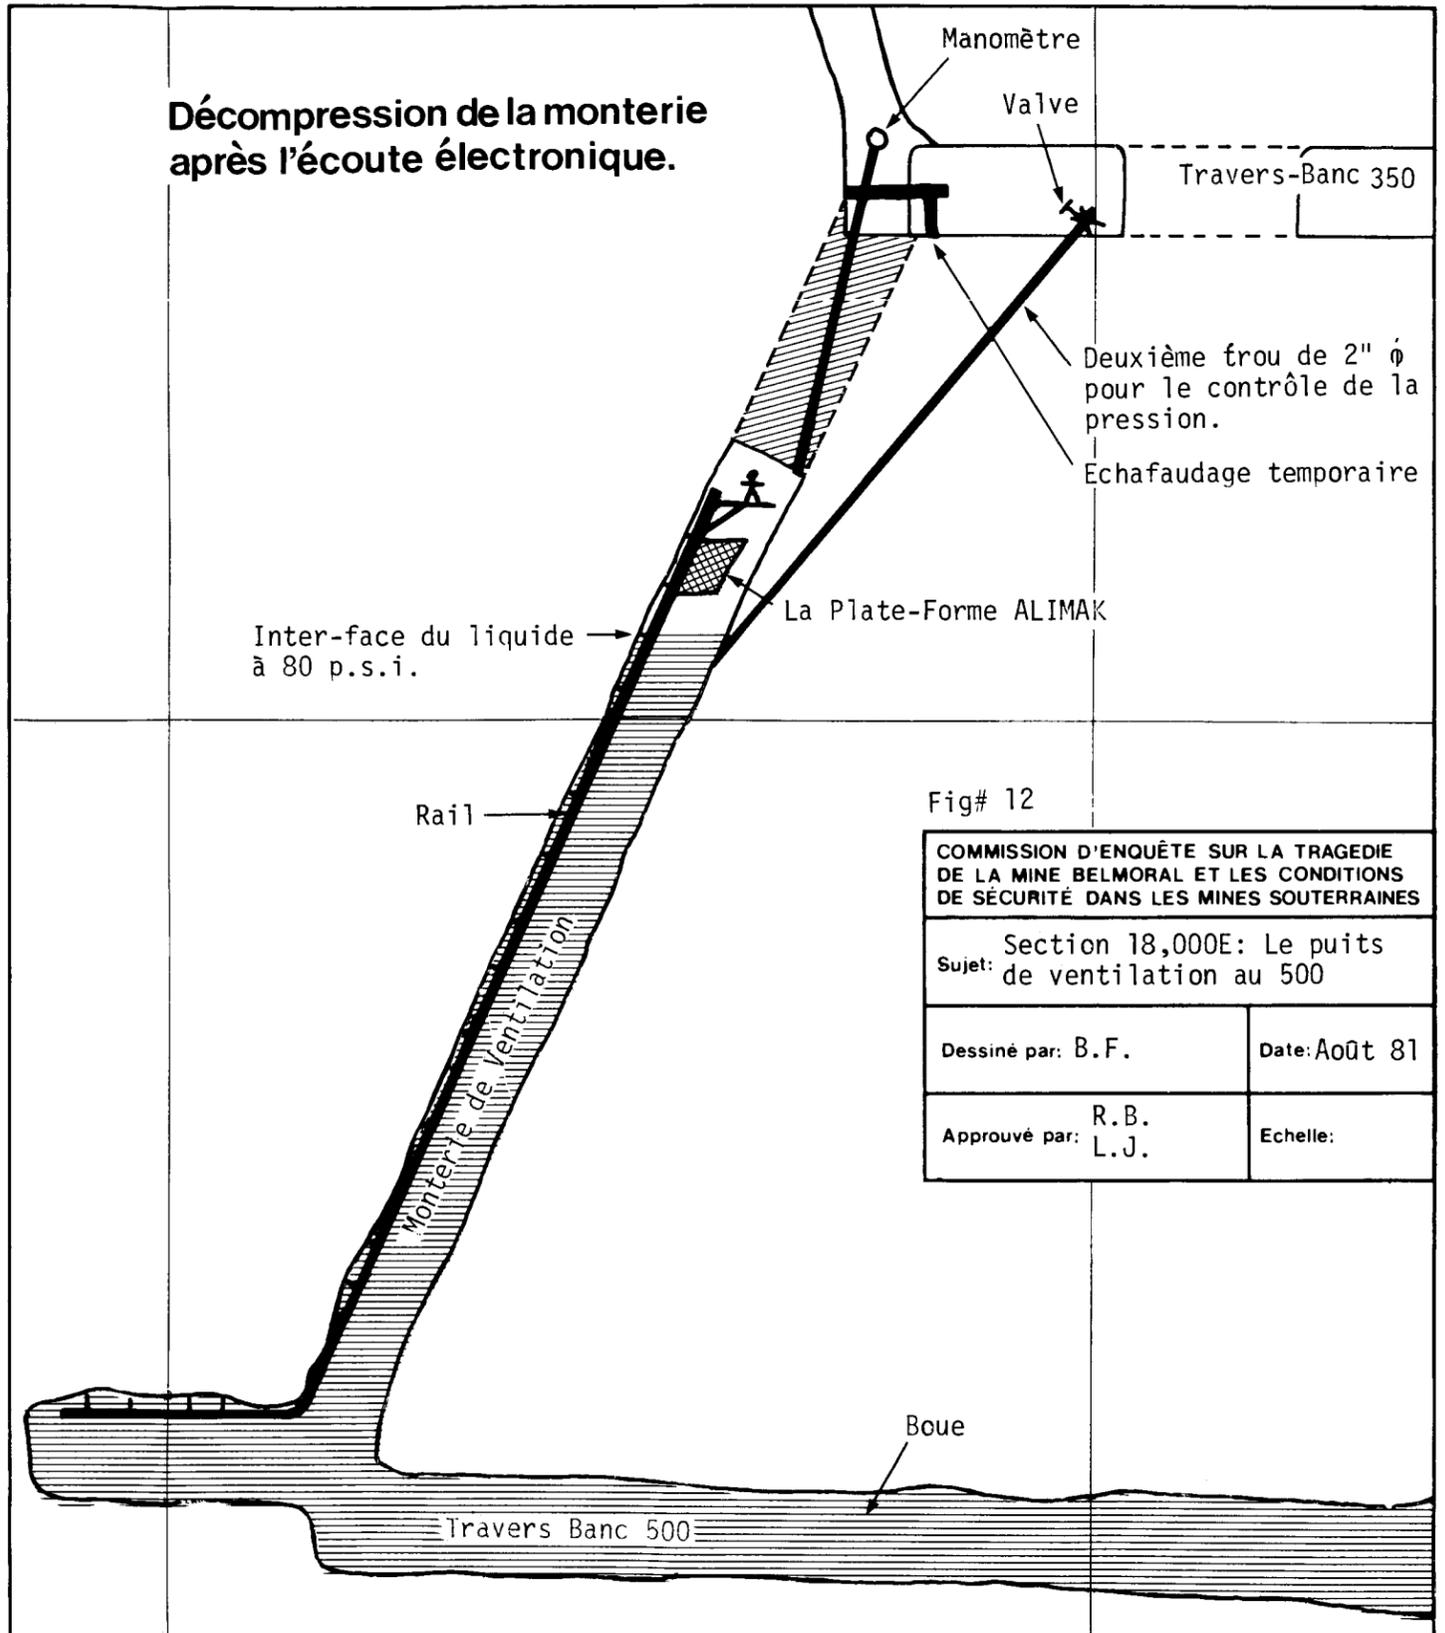
Décompression de la monterie après l'écoute électronique.

Inter-face du liquide à 80 p.s.i.

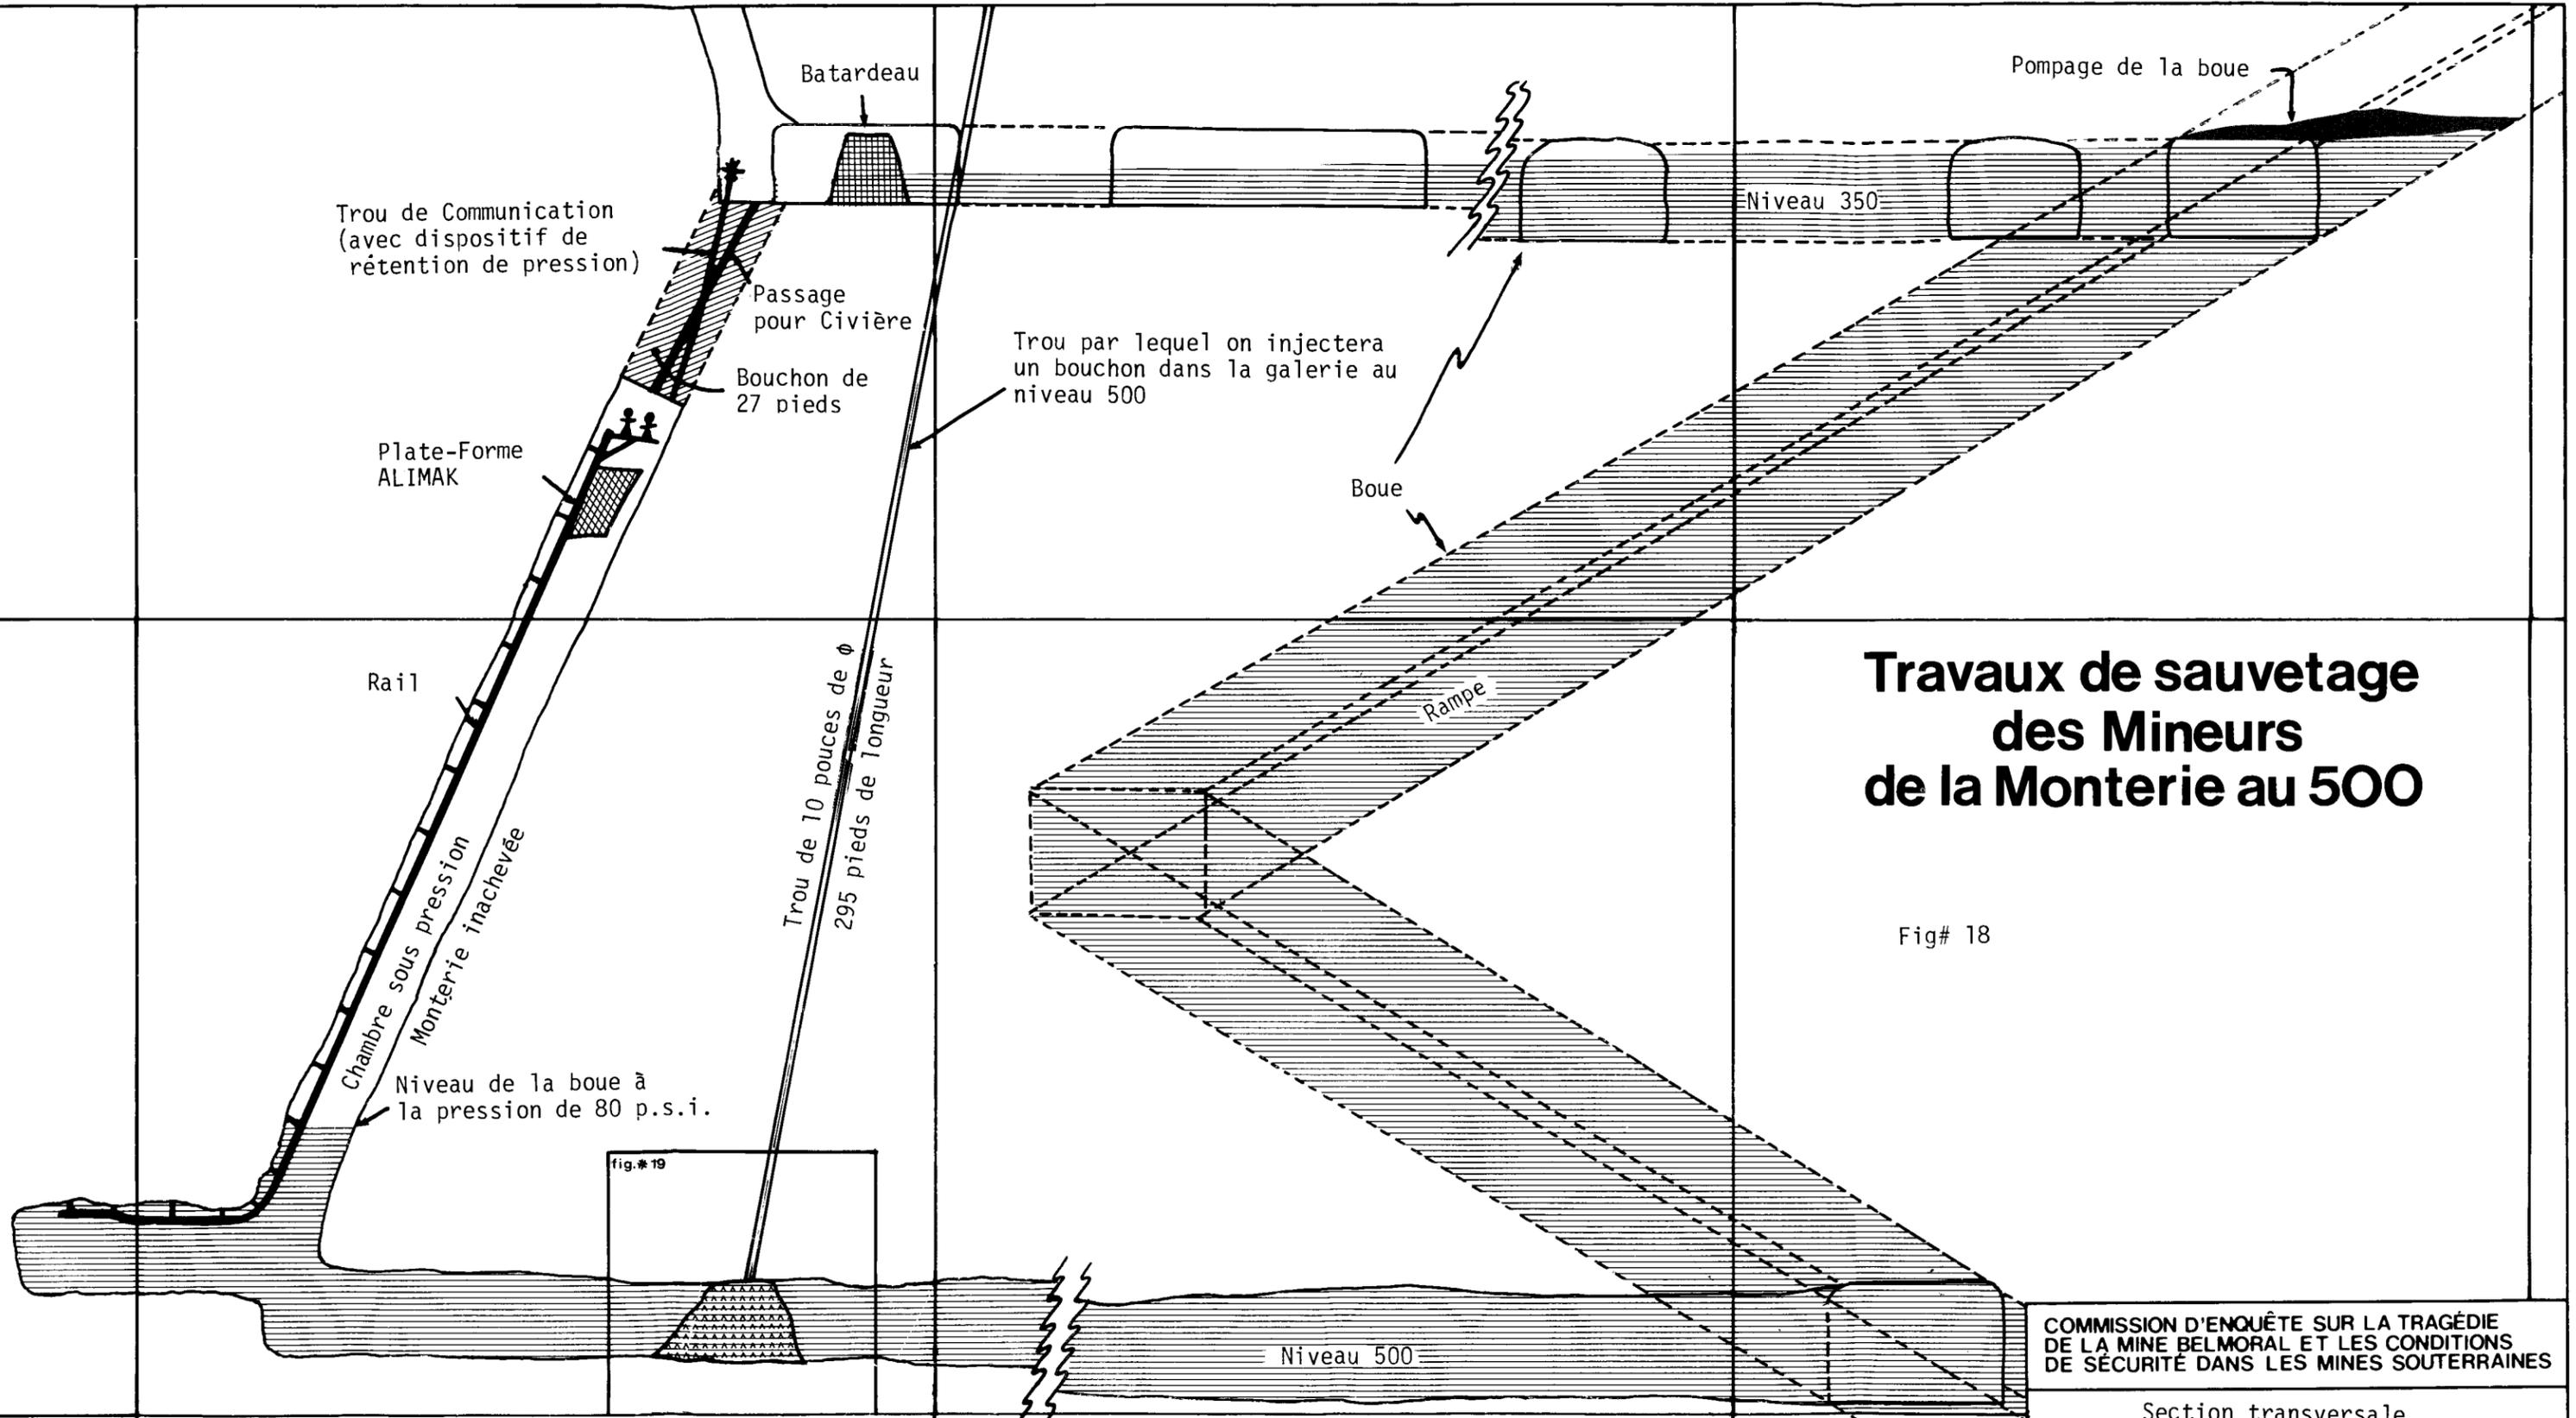
Fig# 18

Travaux de sauvetage des Mineurs de la Monterie au 500

- 6- s'assurer que la boue n'allait pas remuer au niveau 500, lors de la décompression, et pour cela il fallait:
 - a) forer un trou à grand diamètre (8 à 10 pouces) à partir du niveau 200 vers le travers-banc du niveau 500 (fig. 18);

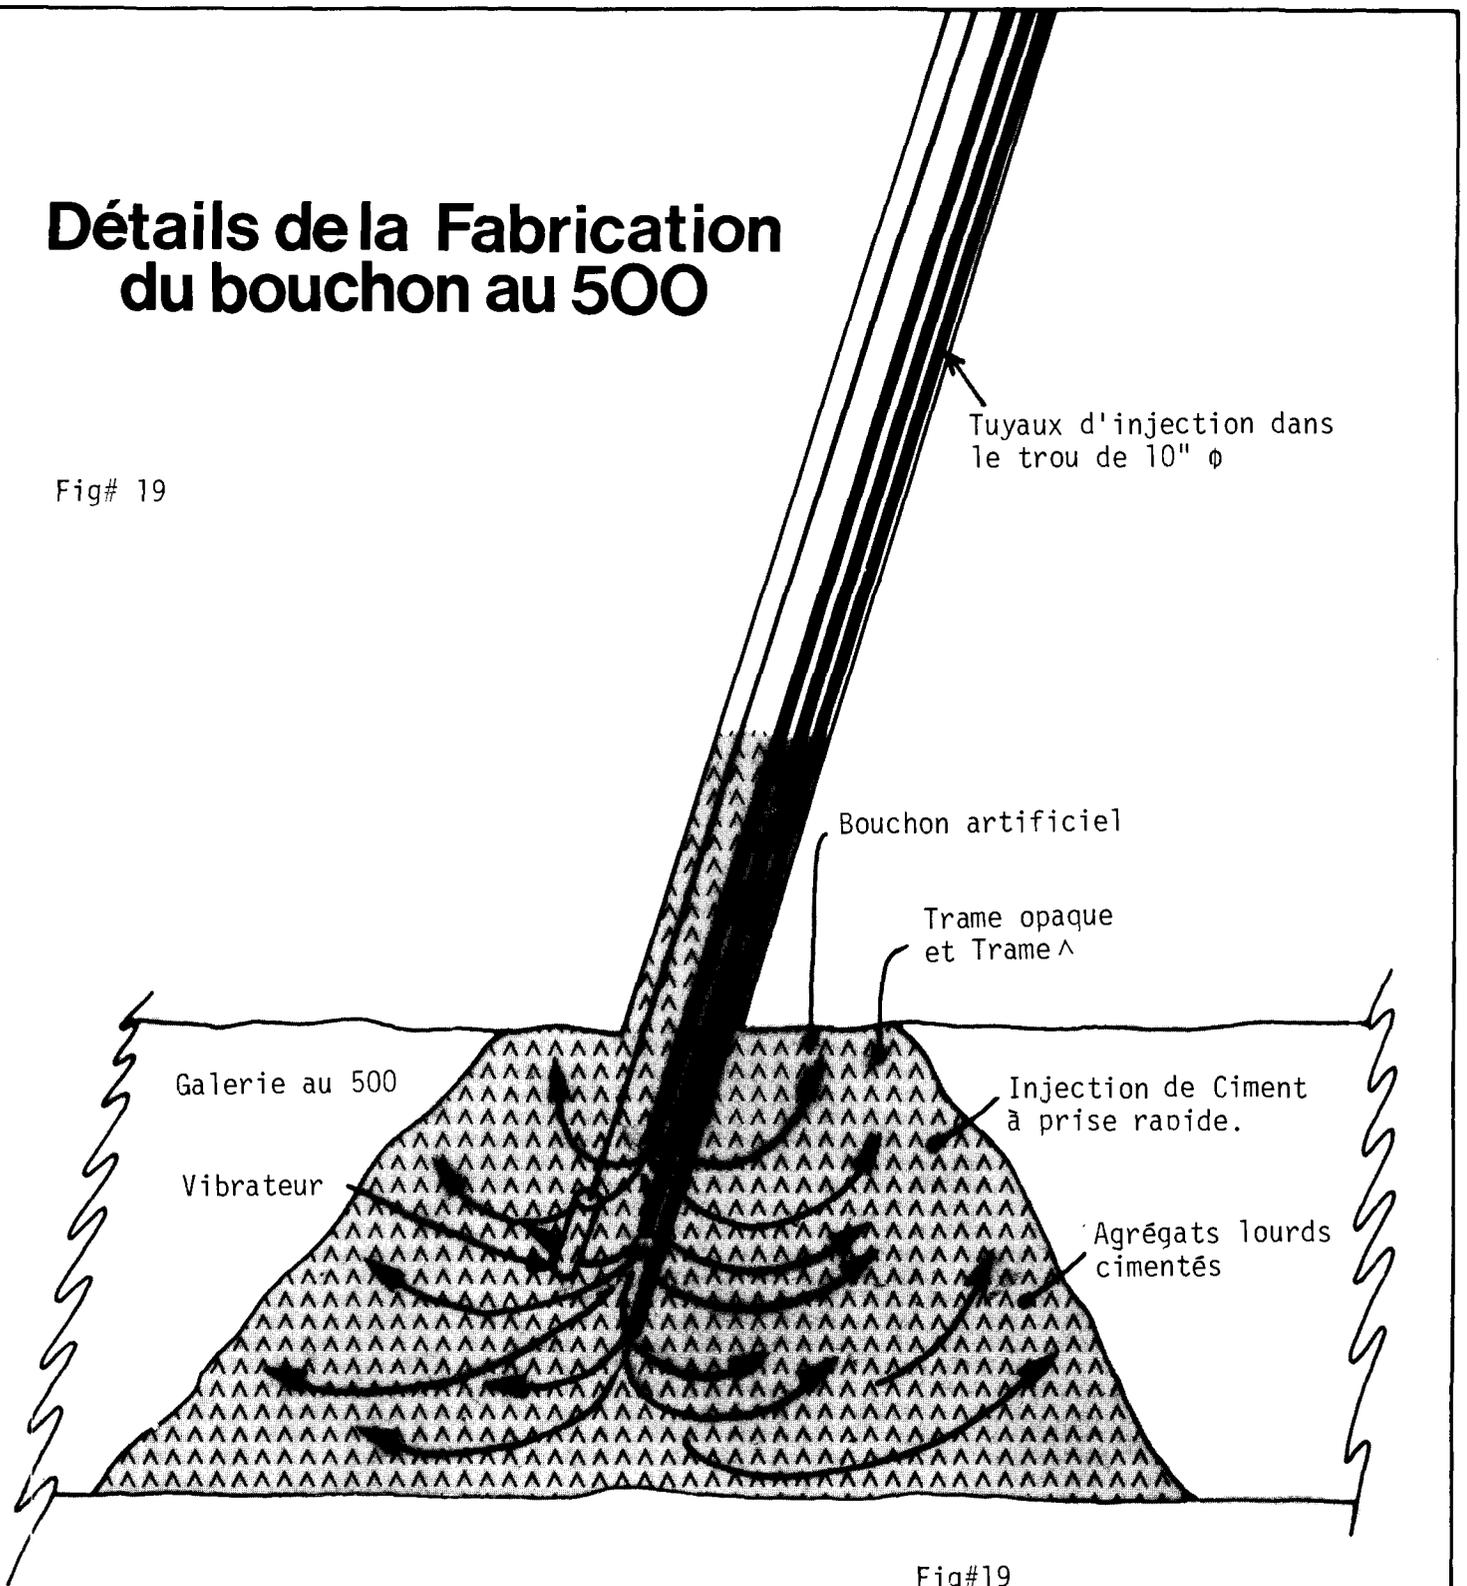
Fig#19

Détails de la Fabrication du bouchon au 500

- b) introduire au niveau 500 un matériau granulaire à grande densité (concassé de magnétite ou même de granodiorite) à l'aide d'un vibreur;
 - c) injecter un bouchon de ciment à prise rapide (fig. 19);
